Rapport d'activité 2013-2018 de la cellule technique du Syndicat Intercommunal pour l'Aménagement de la Vallée de la Viosne.

2013-2018

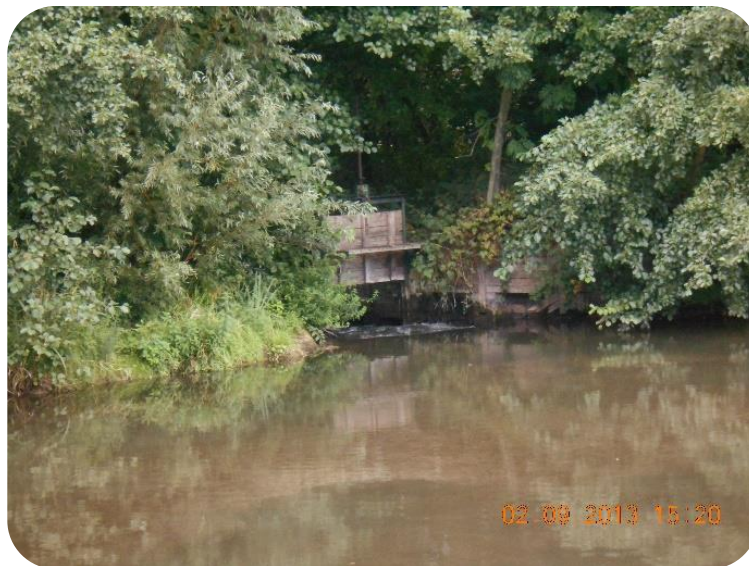
Vanne du bassin d'Osny

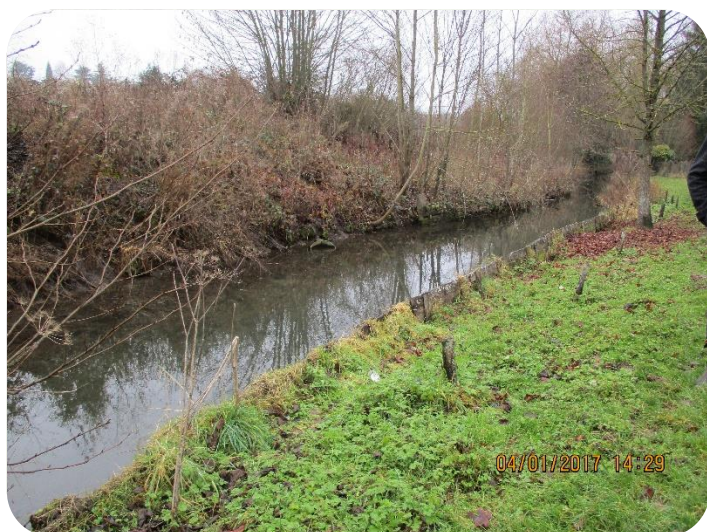
La Viosne était canalisée sur 300 mètres linéaires à Chars par des tunages installés il y a environ 15 ans. Ces ouvrages limitaient les échanges entre le lit mineur et le lit majeur. De plus leurs dégradations constituaient des désagréments visuels.

Avant retrait des tunages

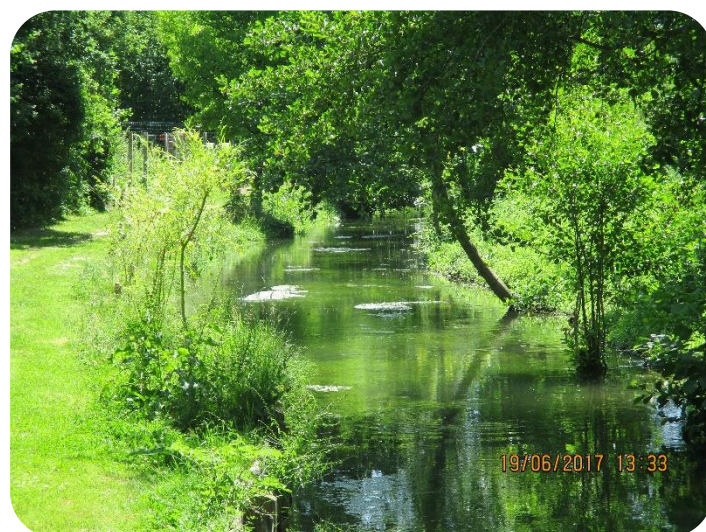
4 mois après travaux

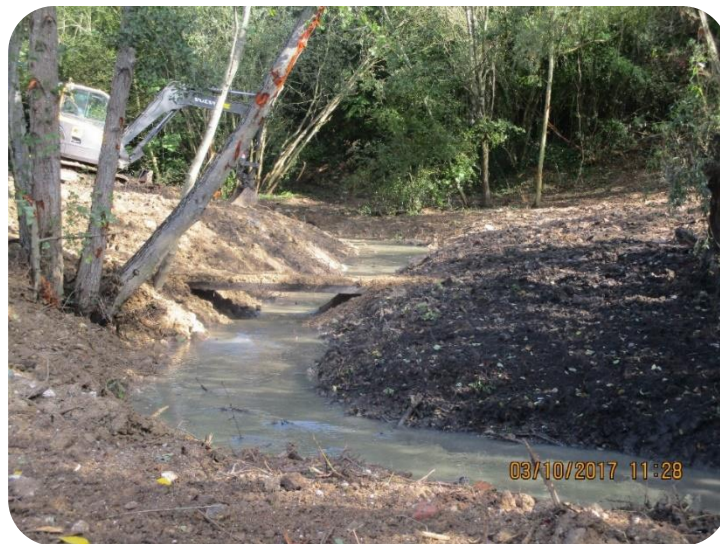
Talutage en pente douce, recharge granulométrique implantation d'une passerelle piétonne sur le 2^{ème} secteur

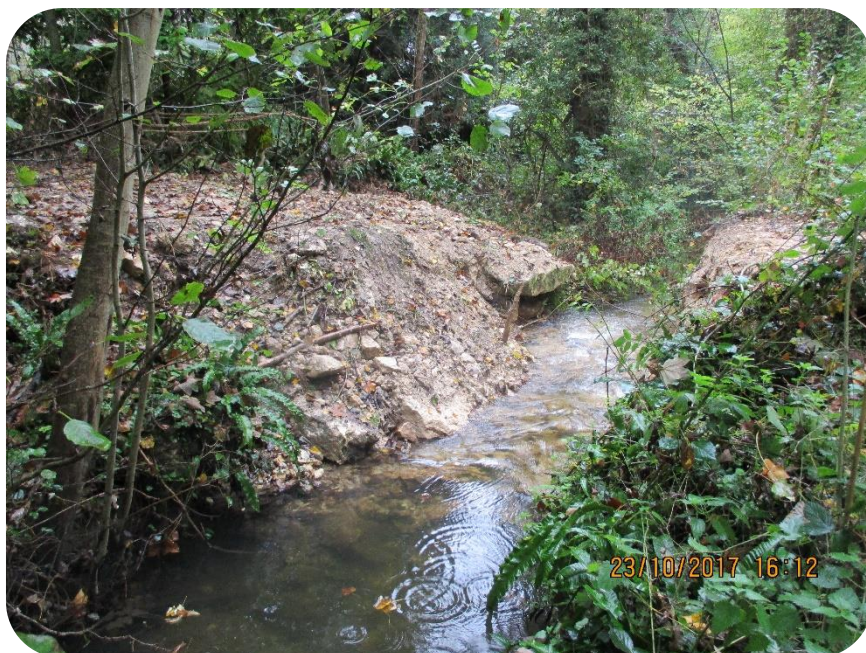
Après : remise à ciel ouvert sur le 1^{er} secteur

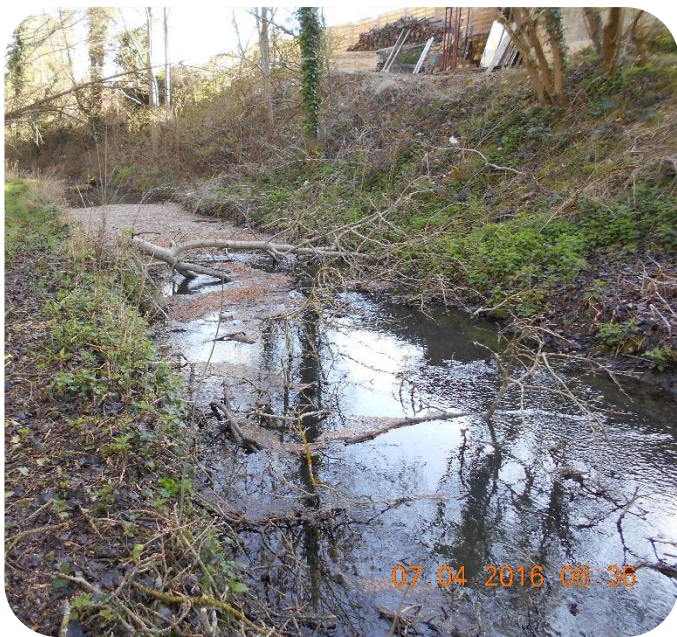
Retrait d'embâcles à Santeuil / Avant

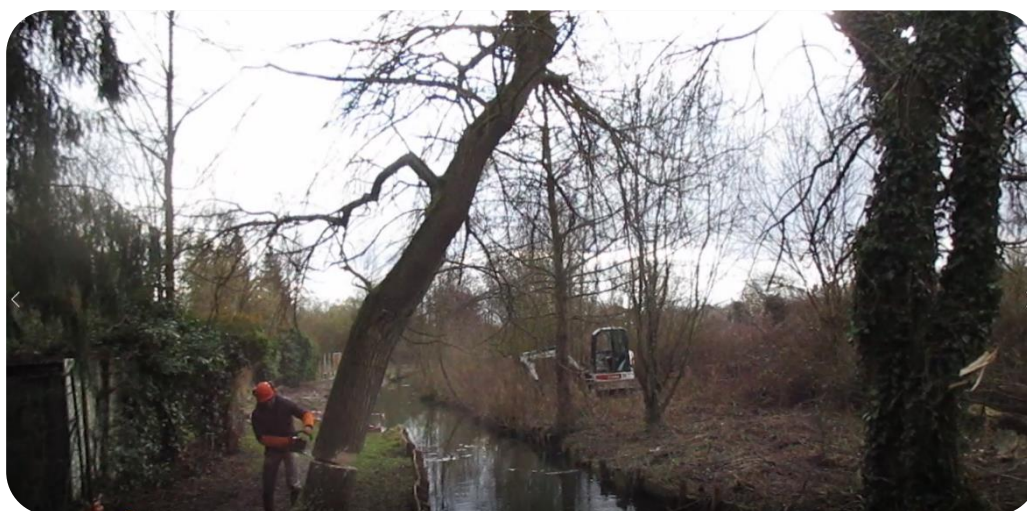
Abattage préventif de 2 saules pleureurs mort sur pieds présentant un risque de verse dans le lit de la rivière

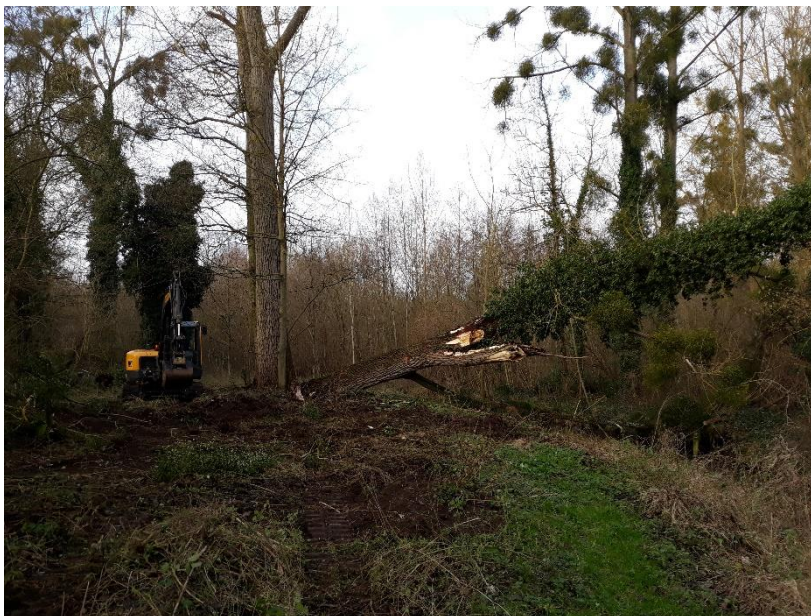
Un saule pleureur d'une taille conséquente c'est couché dans le lit de la rivière (en amont du pont du clos de Chars). L'équipe technique est intervenue sur deux journées consécutives à l'aide d'une pelle de 6 tonnes.

Saule couché dans le lit de la rivière

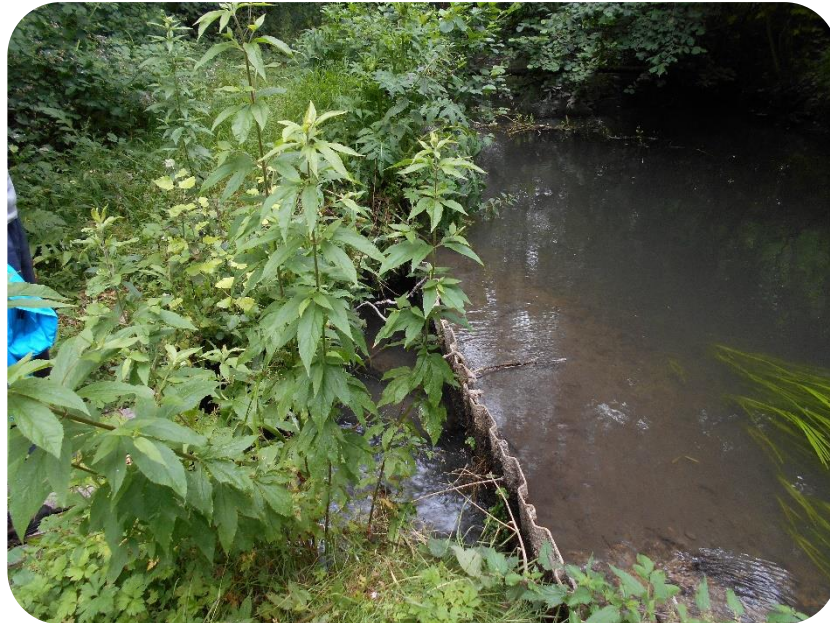
La majeure partie du tronçon de la Viosne à Santeuil est en situation perchée à cause de l'ancien moulin de Santeuil. Des fuites du lit perché sont observables, elles ruissellent à faibles débits et se jettent dans le Ru de la Fontaine St Pierre.

Fuite de la Viosne malgré les ouvrages artificiels de protection de berges

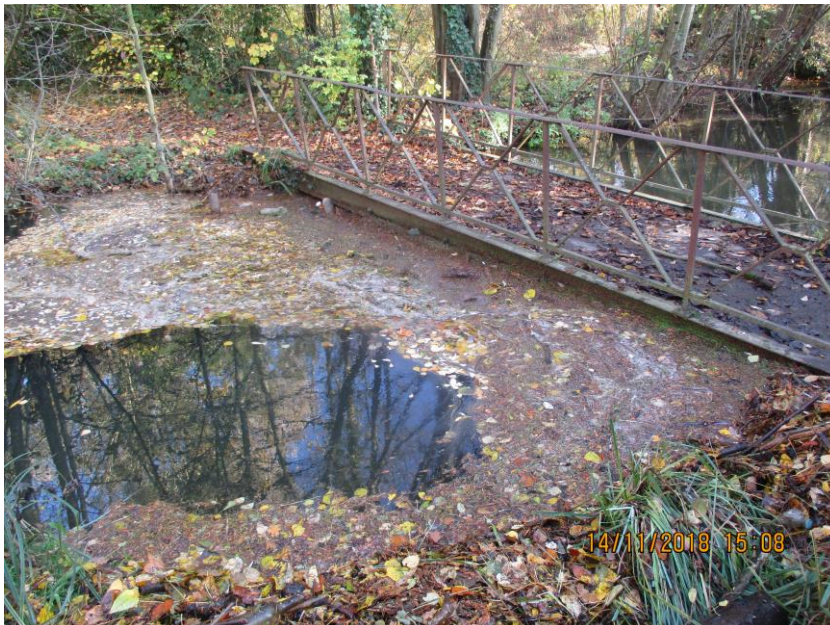
Arasement du pont du chemin noir qui présentait des signes d'affaissement et nuisait au bon écoulement de l'eau.

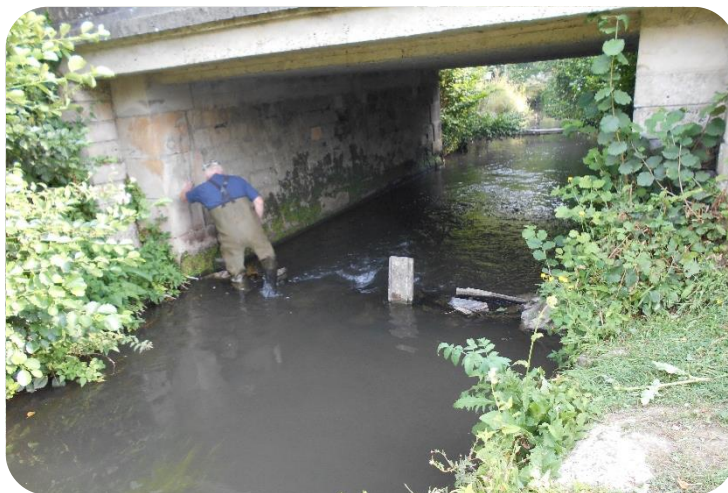
Des embâcles ont été retirés à Bouard ainsi qu'un petit barrage sauvage faisant obstacle à la continuité sous le pont SNCF à Ableiges.

Barrage sauvage à Ableiges

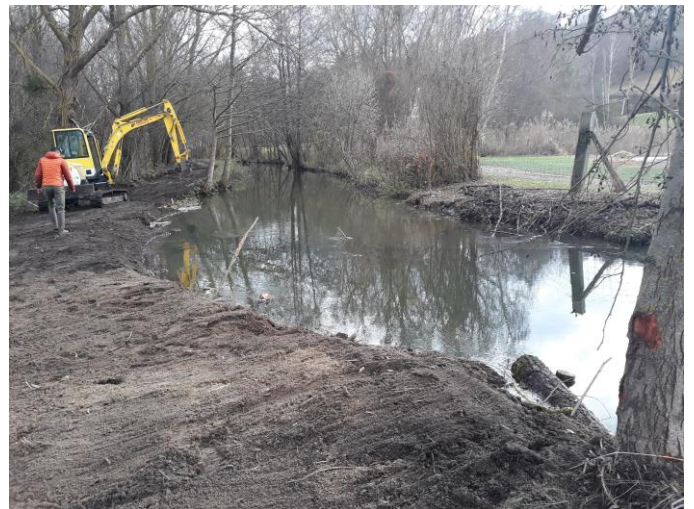
Retrait de deux saules de taille importante ayant versé dans la rivière. Les troncs ont donc été calés le long de la berge sur un secteur qui présentait un surlageur conséquente.

Avant travaux

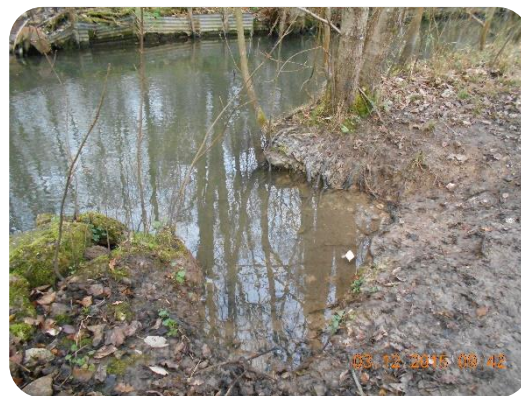
Dans sa traversée des communes de Montgeroult, Courcelles et Boissy, la Viosne est en situation perchée à cause de plusieurs ouvrages de type seuil. D'abord, on trouve un complexe d'ouvrages hydrauliques liés à l'alimentation de l'étang des Aunes, et ses bras de décharge. La Viosne court à flanc de coteau sur 900m en longeant l'étang puis la roselière jusqu'à arriver au moulin de Courcelles. Sur ce tronçon, la fréquentation d'animaux (ragondins, sangliers) participent activement à l'érosion des berges.

Berges érodées par le passage d'animaux

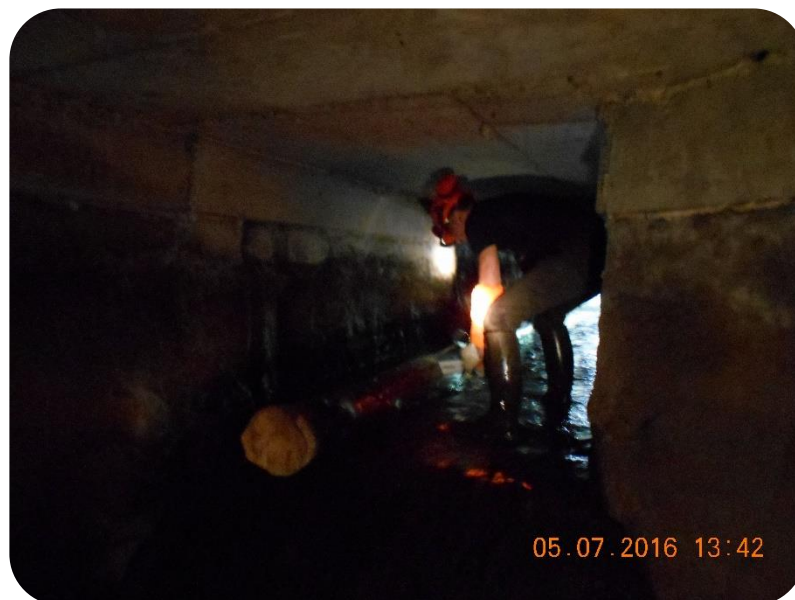
Ce secteur fait l'objet d'opérations d'entretien régulières, telles que le retrait d'embâcles. Le passage de la Viosne sous le moulin de Boissy induit l'accumulation de branchages et autres déchets sous le bâtiment qu'il est important de retirer fréquemment.

Intervention sous le moulin de Boissy

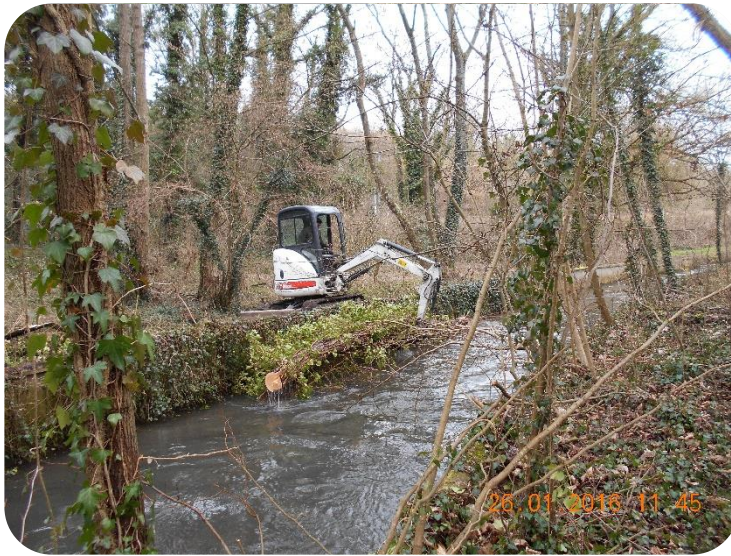
Retrait embâcles au Réal de Boissy Courcelles

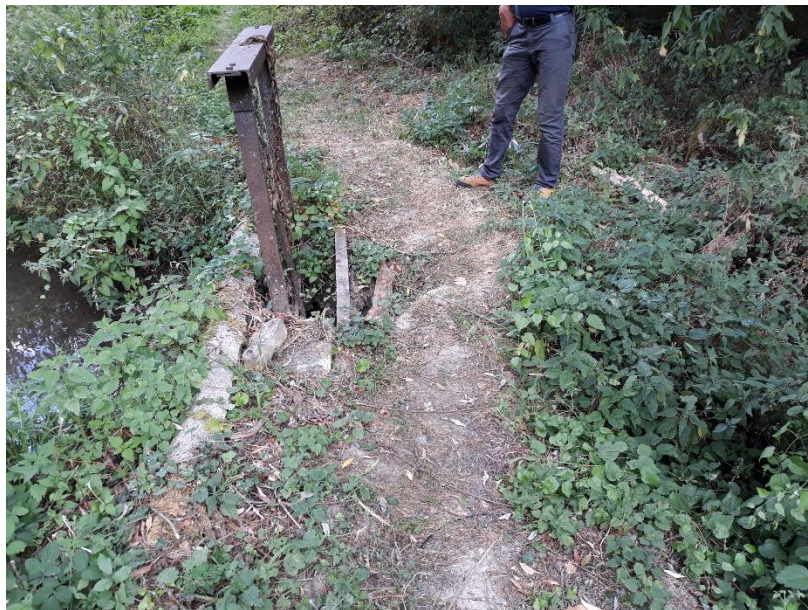
Le syndicat a donc réalisé des recherches de droits d'eau afin de cadrer règlementairement l'action. Ni les propriétaires ni la mairie ni les archives départementales n'ont connaissance ou sont en possession du droit d'eau. Le syndicat prévoit donc de réaliser un dossier de DLE afin de supprimer la vanne et réaménager la zone pour la sécuriser.

Vanne dégradée

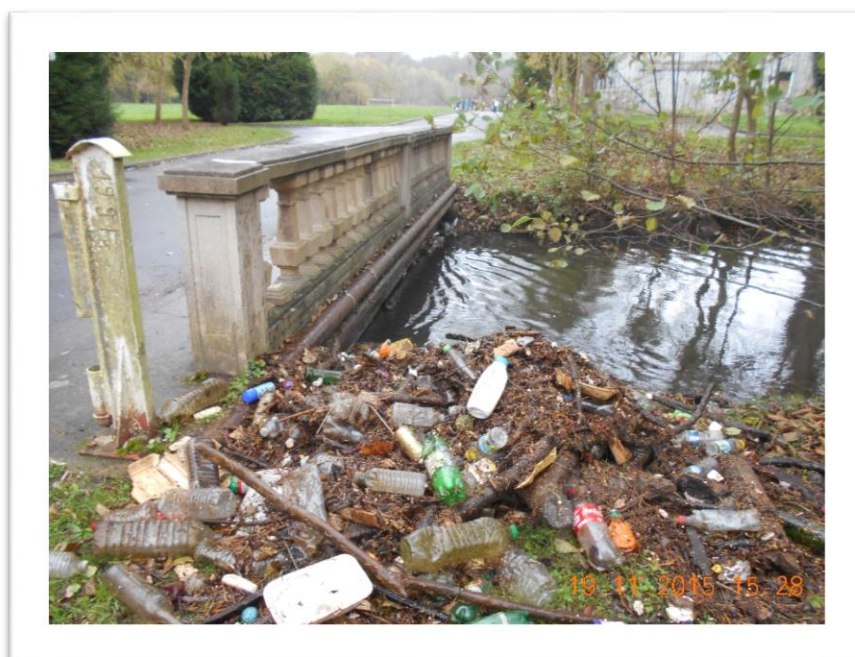
Les déchets sont donc retirés du lit de la Viosne et déposés sur les berges. Les services techniques de l'institut se chargent ensuite de les exporter. Cette opération est réalisée chaque année.

Après retrait des déchets du lit

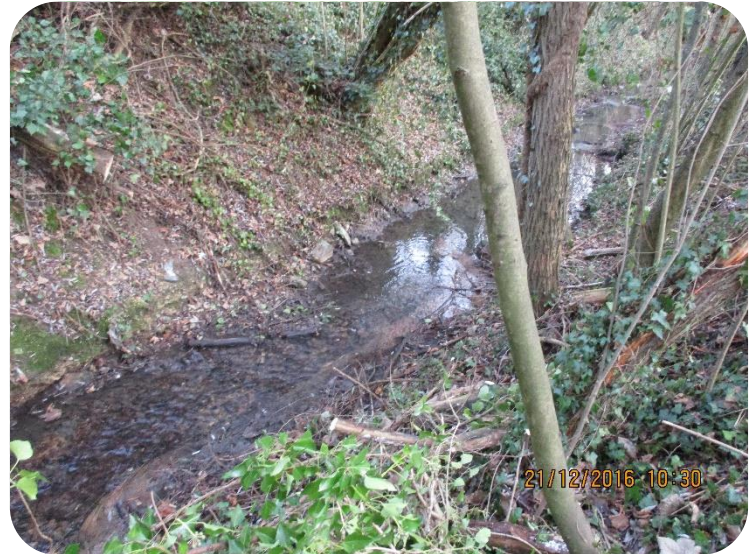
Après une visite sur site du bras secondaire de la Viosne finissant sa course dans le bassin de rétention des patis, en présence d'un riverain et d'une élue de Pontoise, il a été décidé de mettre en place des travaux d'entretien sur les 240 ml du cours d'eau. Le fait est que ce cours d'eau n'a jamais fait l'objet de travaux d'entretien. Il en résulte plusieurs barrages formés par l'accumulation d'embâcles, totalisant une hauteur de chute d'environ 1m. L'objectif était de rétablir le bon écoulement de ce cours d'eau, afin de favoriser le bon fonctionnement du cours d'eau et de limiter son eutrophisation.

Bras secondaire de la Viosne à Pontoise

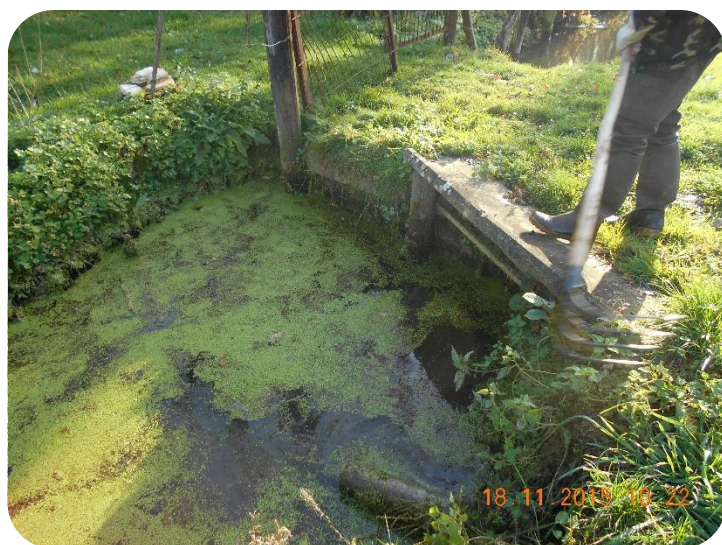
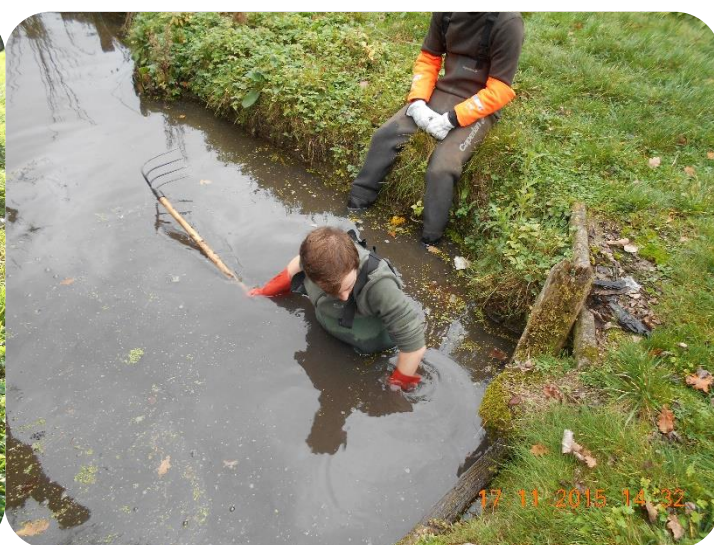
L'équipe du SIAVV est intervenue à la demande d'un riverain propriétaire de berge du ru de la Fontaine Saint Pierre. La passerelle lui servant à faire traverser son véhicule s'est affaissée et n'offre plus de tirant d'air.

Intervention sur une passerelle du ru de la Fontaine Saint Pierre

Les buses situées sous la passerelle ont été dégorgées pour améliorer l'écoulement. Afin de faire baisser le niveau d'eau au maximum, un embâcle placé en travers du cours d'eau a été débité.

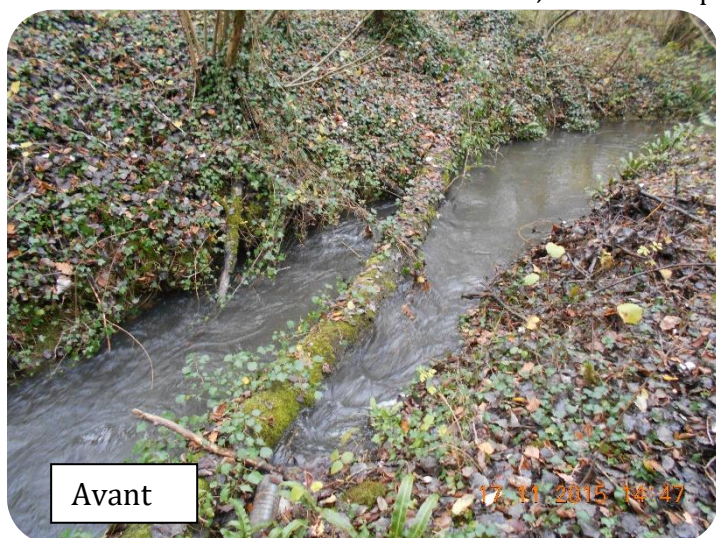
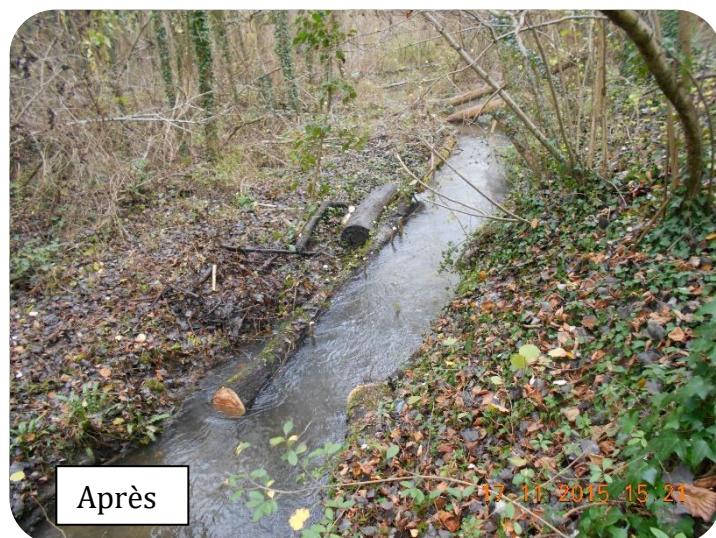
Intervention sur un embâcle en aval de la passerelle

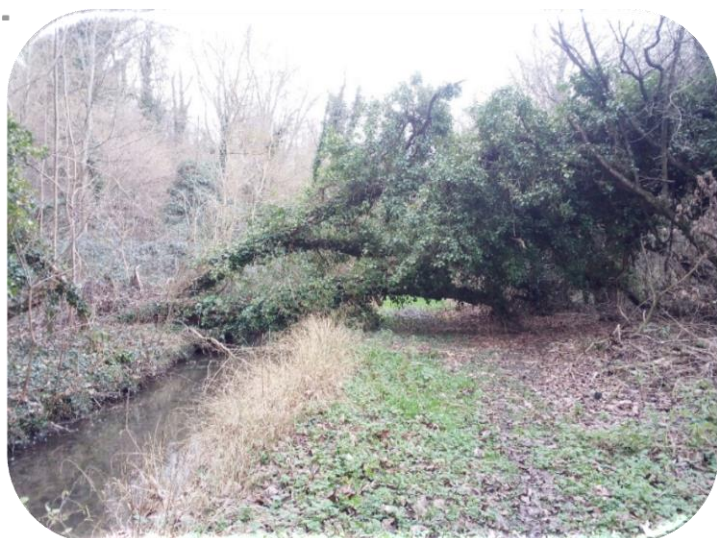
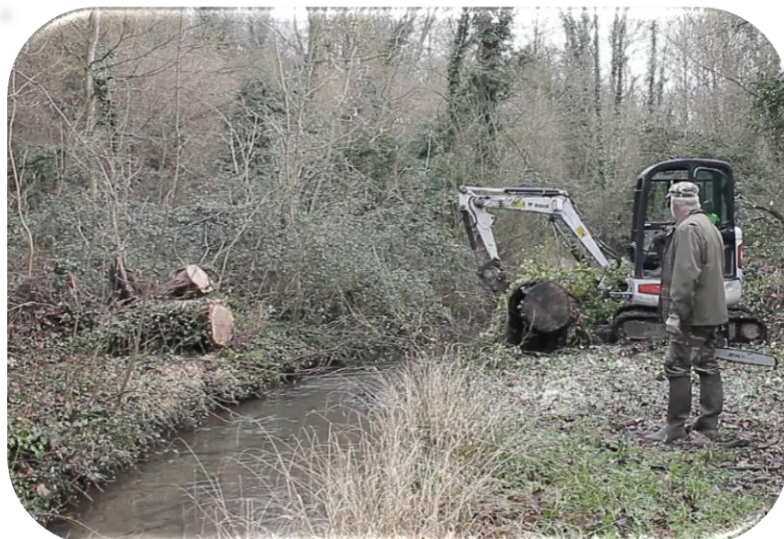
Retrait embâcle du ru du panama à Osny
