# Projet d'aménagement du bassin d'Osny

A Osny (95)

## DOSSIER TECHNIQUE DES TRAVAUX D'EFFACEMENT DU PLAN D'EAU

Avril 2019

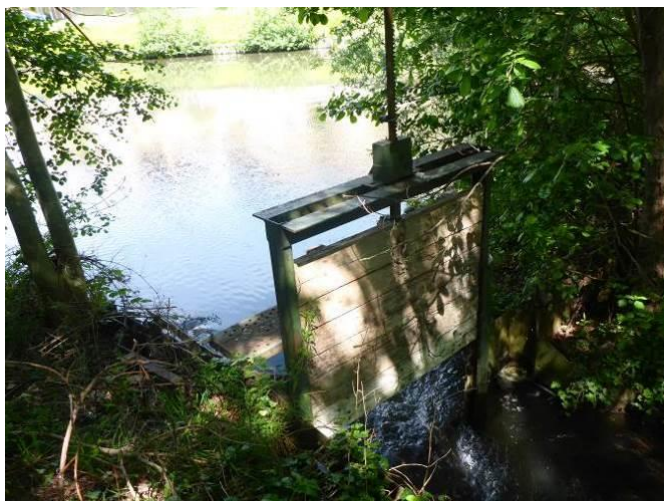
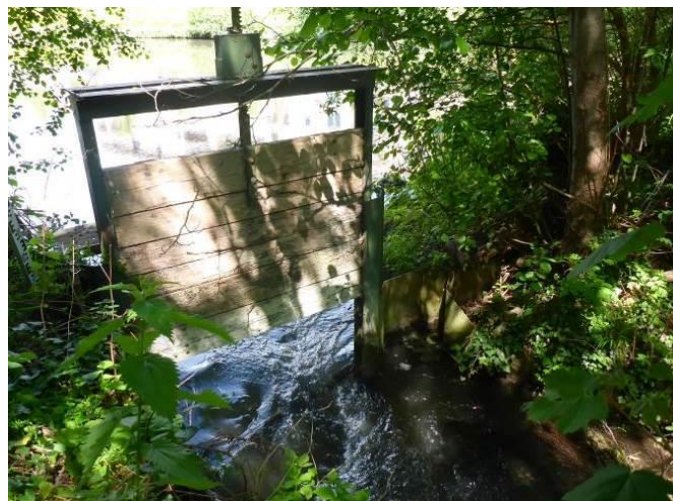
Vanne contrôlant le niveau d'eau dans le bassin, position ouverte (cadenassée)

La gestion de la vanne est d'ailleurs abandonnée.

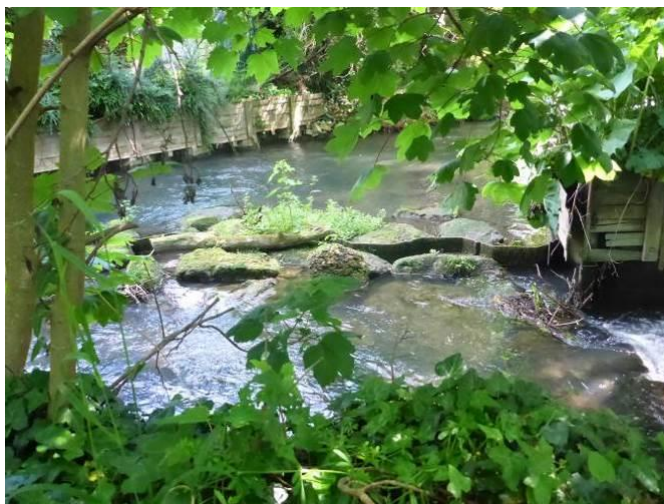
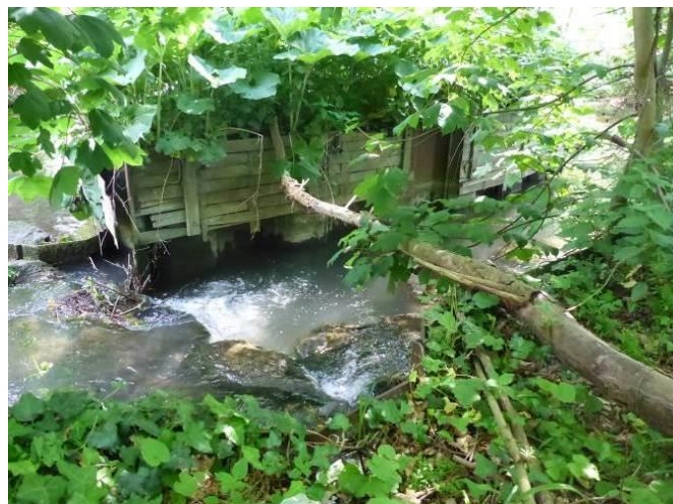
Ouvrage de déversement du bras gauche vers le bras droit (vu de l'amont)

La répartition des débits entre le bassin et le bras « naturel » en rive droite (ru de la Couleuvre) se fait passivement par l'ouvrage fixe en enrochements. Les riverains de ce bras (ru de la couleuvre) subissent les désordres (érosion de berge, débordements, ...) engendrés par cette situation.

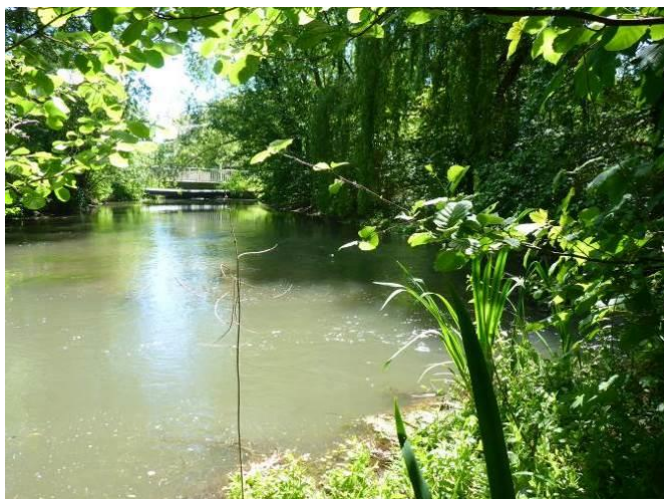
Pont de la rue Pasteur, en aval du bassin

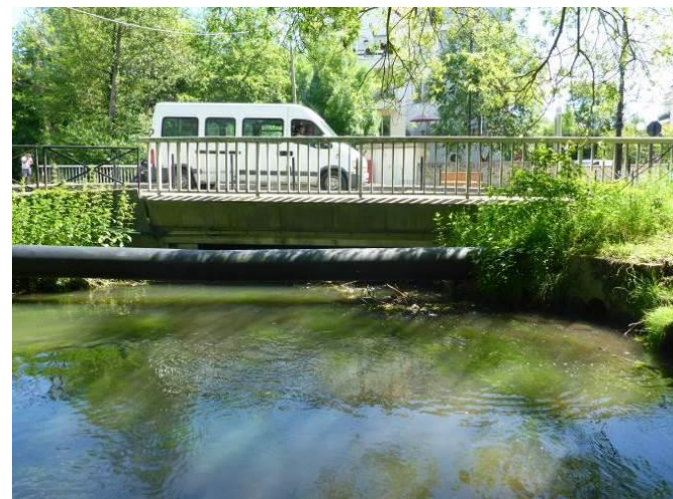
Pont de la rue Pasteur : très faible tirant d'air

Le bassin d'Osny a été creusé sur le bras nord (perché). Le bassin est équipé d'une vanne en aval, dont la gestion n'est pas clairement définie (la gestion n'est pas réalisée par le SIAVV, ni par la copropriété propriétaire de la parcelle). En aval du bassin, le pont de la rue Pasteur présente certainement un impact hydraulique en période de crue (de par son faible tirant d'air).

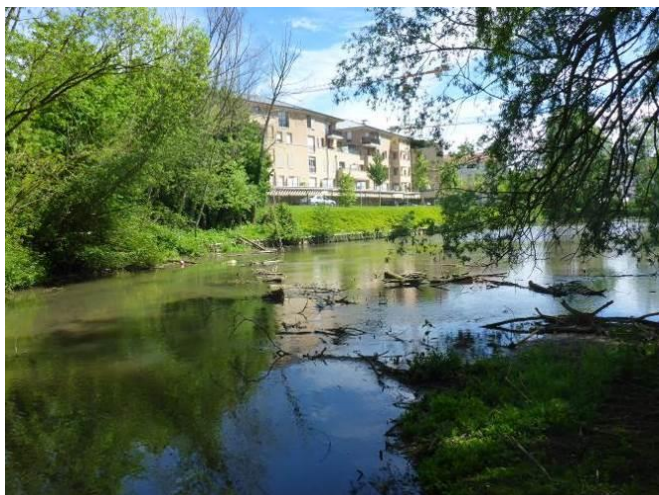
Bassin d'Osny, vu de l'amont

Actuellement, la fonction de rétention des crues du bassin est inexistante du fait de l'envasement complet du bassin (Cf. Photos ci-dessous).

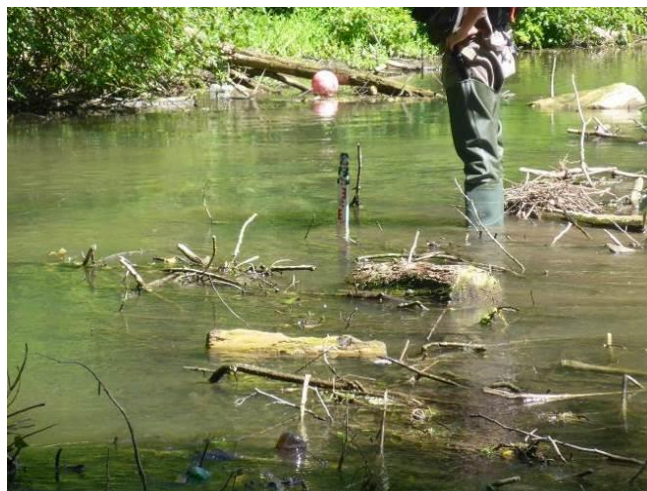
Fort envasement (ép. > 1m), H.eau de 5 à 10 cm

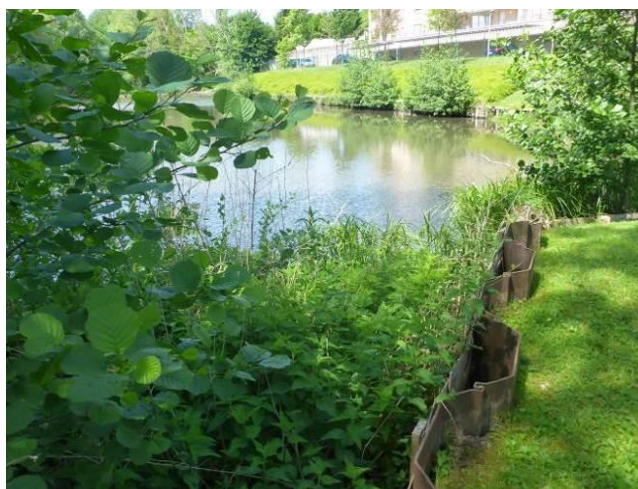
La partie aval du bassin est délimitée au nord de l'ouvrage par une courte digue en élévation stabilisée par un rideau de palplanches (Cf. Photo ci-contre)

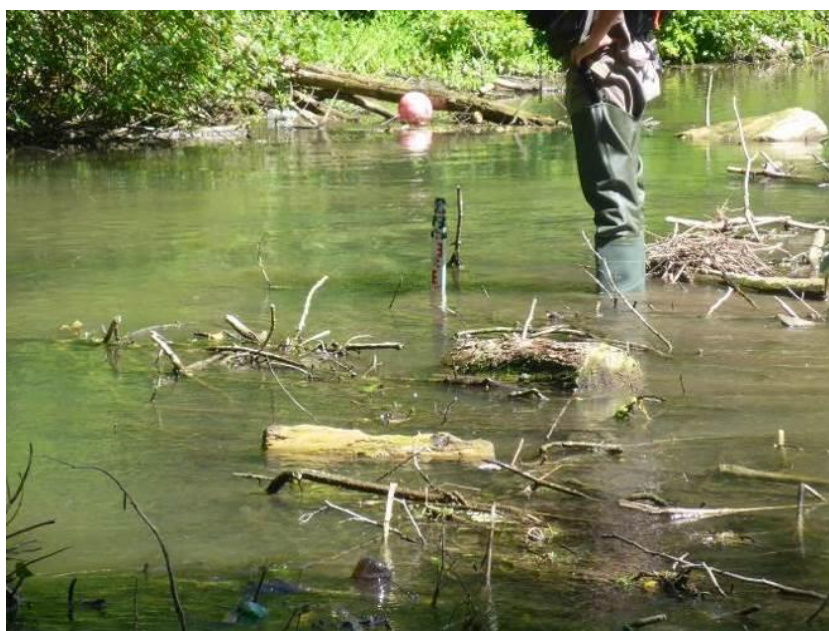
- d'une part la capacité de stockage des crues est rendue nulle par l'état d'envasement complet du bassin
- d'autre part, il n'existe aucune gestion de la vanne (ni consigne de gestion) en ce sens (par exemple : la fermeture de la vanne en anticipation des crues pourrait éventuellement permettre de lisser le pic de crue en aval).

Fort envasement (épaisseur > 1m), hauteur d'eau 5 à 10 cm

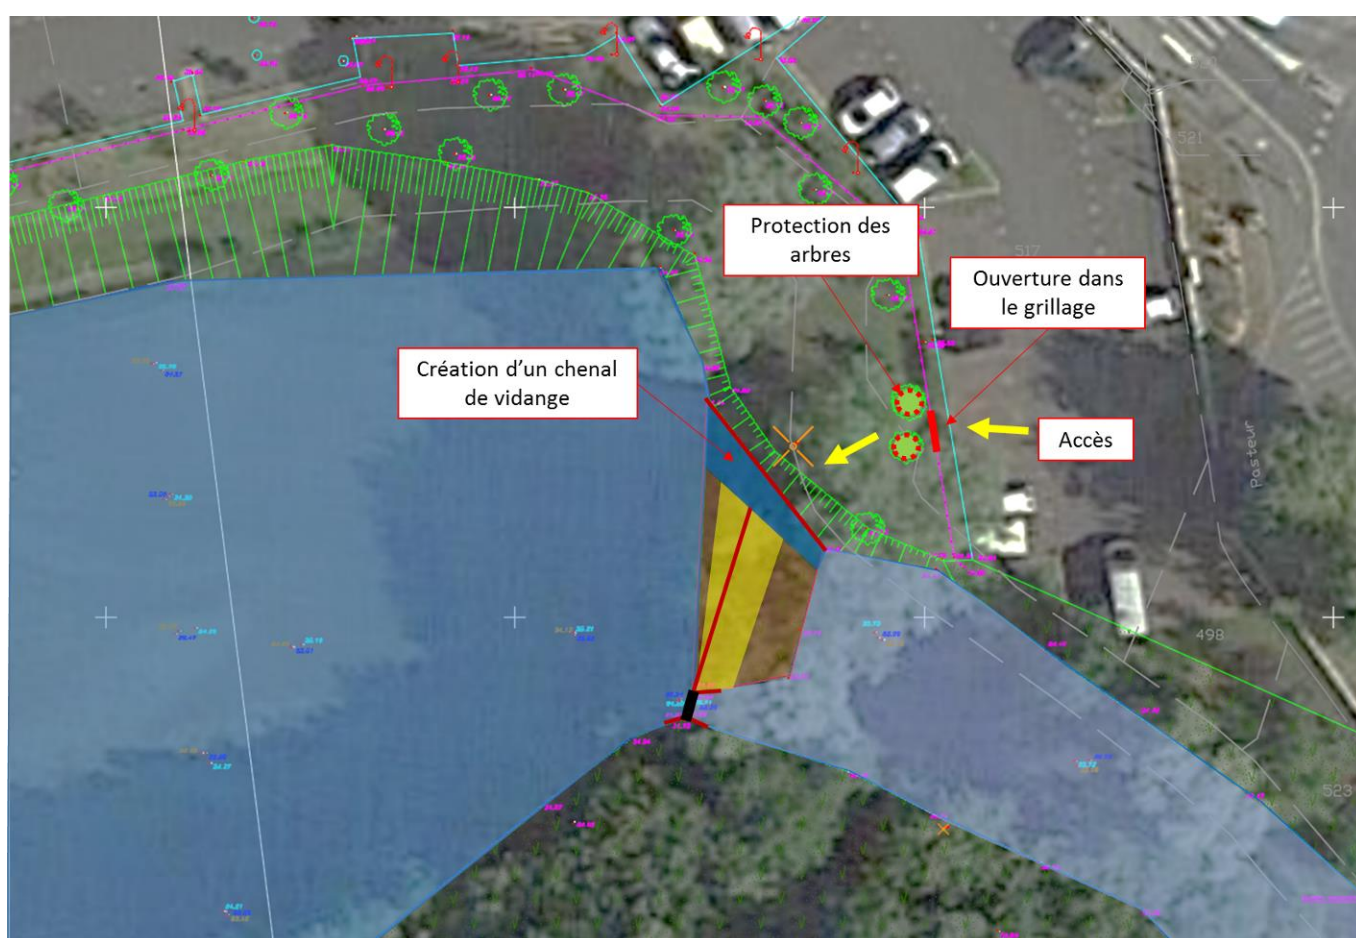
La différence entre le niveau d'eau amont (plan d'eau) et aval de la digue (Viosne) est de 15 cm (mesure prise le 07 février 2019, conditions hydrologiques normales pour la saison).

Pour ce faire, le principe retenu consiste à créer une brèche dans le déversoir au pied de la digue (↔ canal de vidange – Cf. figure ci-dessous).
