Rapport d'activité de la cellule technique du Syndicat Intercommunal pour l'Aménagement de la Vallée de la Viosne

**SIAVV**
2015

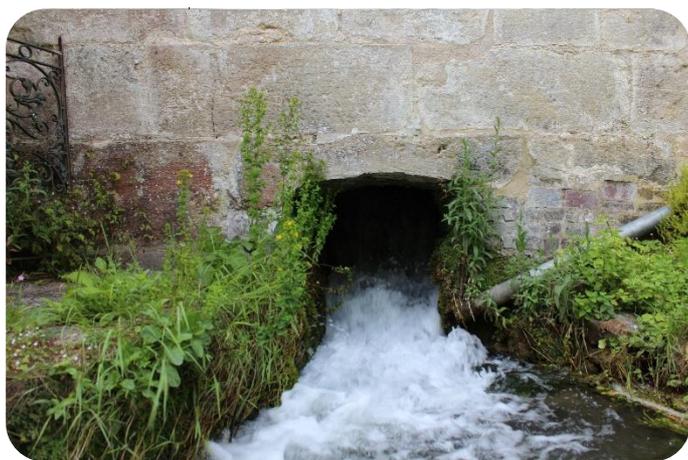
Chute du seuil du moulin de Noisement

Il a été décidé de lancer un marché public à procédure adaptée de maîtrise d'œuvre pour ces 4 sites. Les documents de consultation des entreprises (CCTP, CCAP...) sont en cours d'élaboration. Ce marché va faire l'objet d'une demande de subvention auprès de l'Agence de l'Eau Seine Normandie.

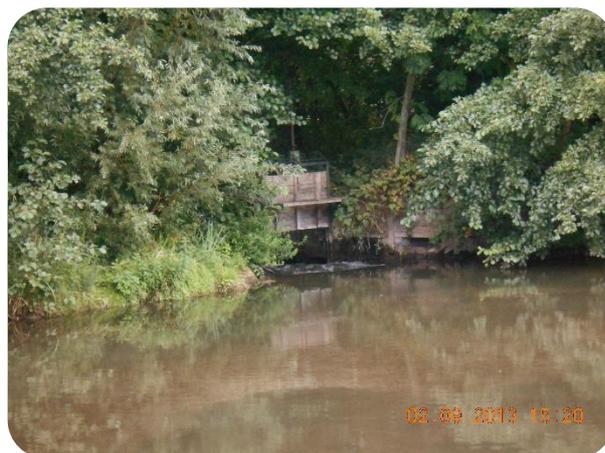
Vanne du bassin d'Osny

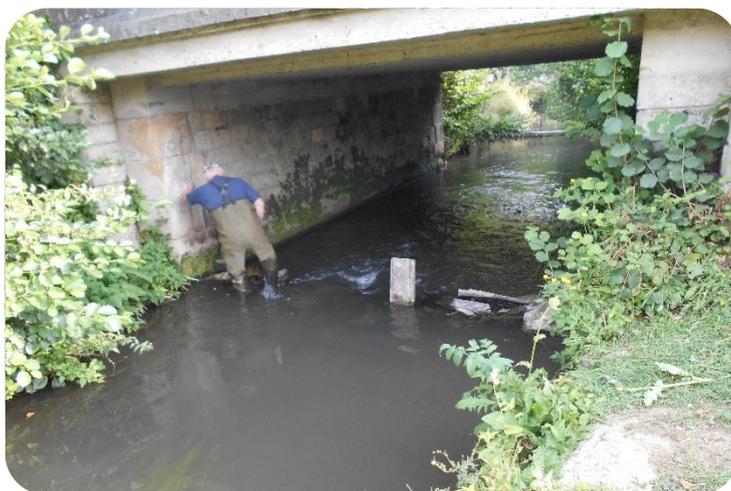
Plusieurs interventions légères de rétablissement de continuité écologiques ont été réalisées ponctuellement manuellement, comme par exemple la suppression d'un barrage édifié à l'aide de pierres à Ableiges.

Barrage formé de pierres sous le pont SNCF à Ableiges

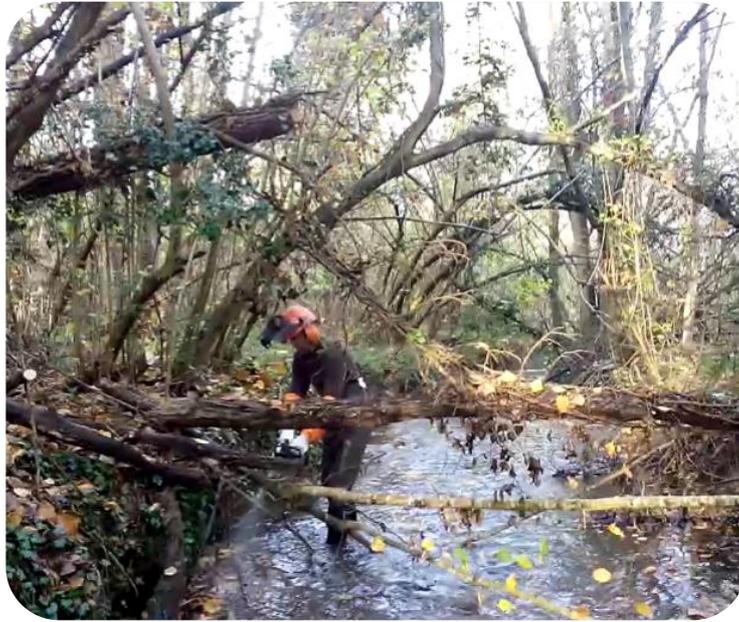
Travaux d'entretien de la Couleuvre à Santeuil

A la fin de l'été, un programme pluri annuel des travaux d'entretien a été proposé par le technicien, dans le cadre de l'élaboration du dossier de demande de DIG, et a été validé par le conseil syndical du SIAVV. Les travaux d'entretien ont pu débuter en octobre fidèlement au programme. C'est la Couleuvre qui a fait l'objet des premières interventions d'entretien de l'automne 2015. Il s'agit d'un affluent de rive droite de la Viosne située à Santeuil. Les 1500 mètres linéaires entre l'étang de Vallière et la confluence avec la Viosne ont été traités sur une période de 3 semaines manuellement. En effet, aucun engin mécanique n'a été utilisé. L'objectif de ce chantier était de préserver l'aspect sauvage et forestier du cours d'eau, tout en favorisant son écoulement. Des embâcles ont donc été retirés, et des abattages ont permis de prévenir la chute d'arbres dans le cours d'eau.

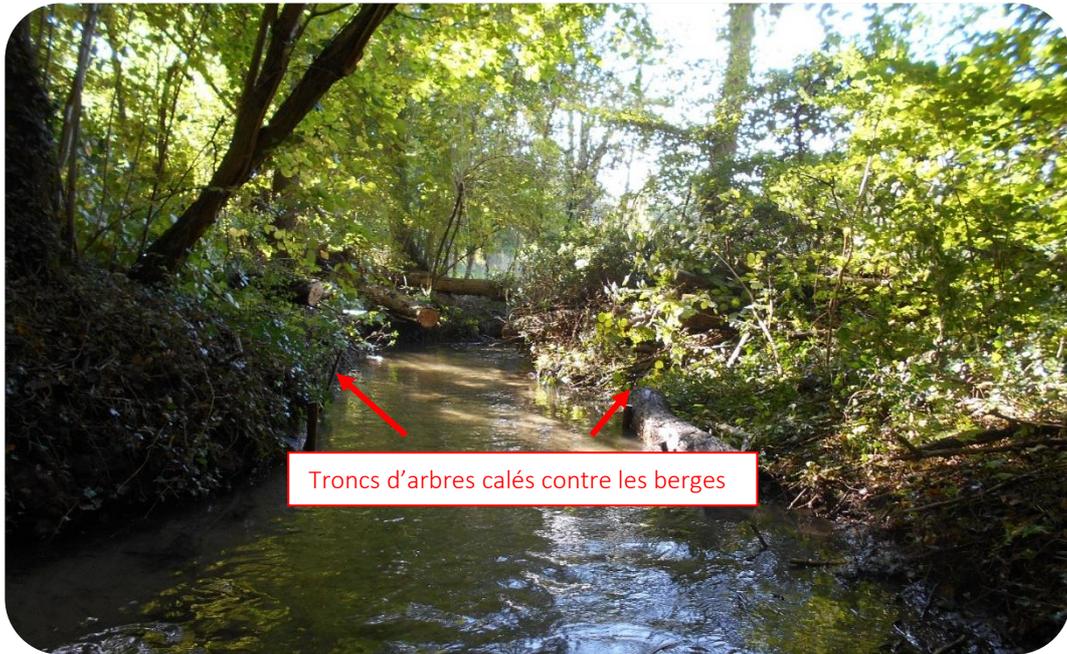
En plus de favoriser une meilleure dynamique hydraulique, ces aménagements légers créent des habitats pour la faune piscicole et les invertébrés aquatiques.

Exemple d'aménagements réalisés lors de travaux d'entretien de la Coulevre

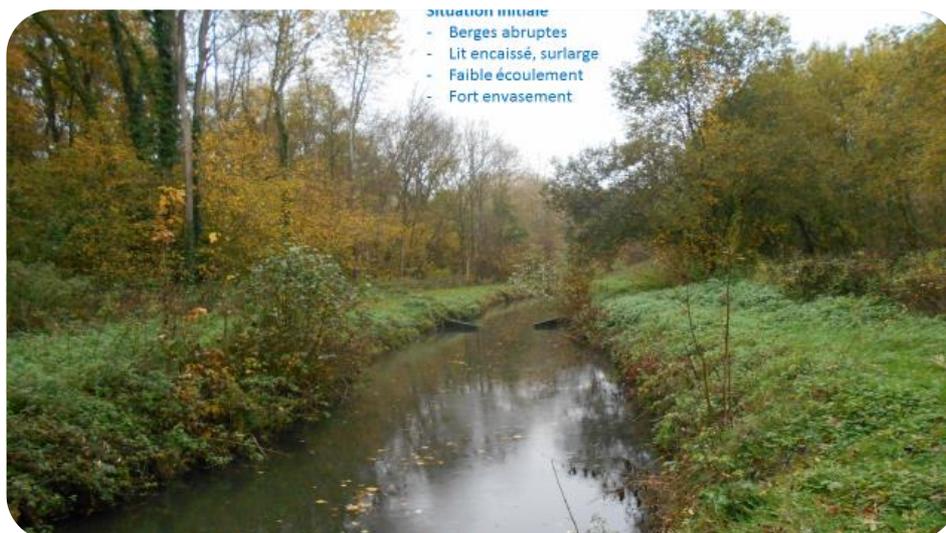
Situation initiale (Ableiges)

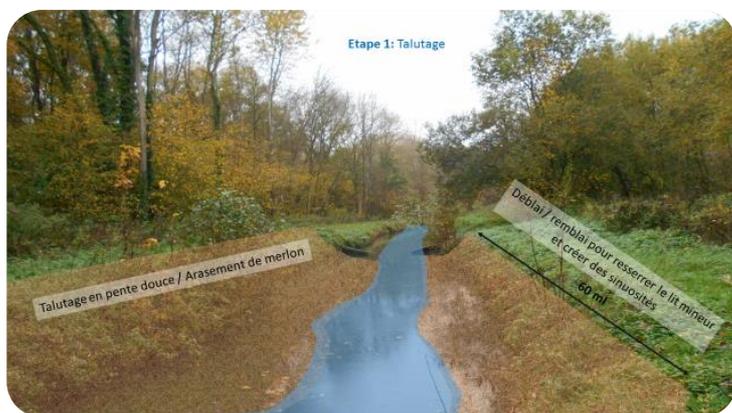
Etape 1 : Talutage en pente douce des merlons et création de sinuosités

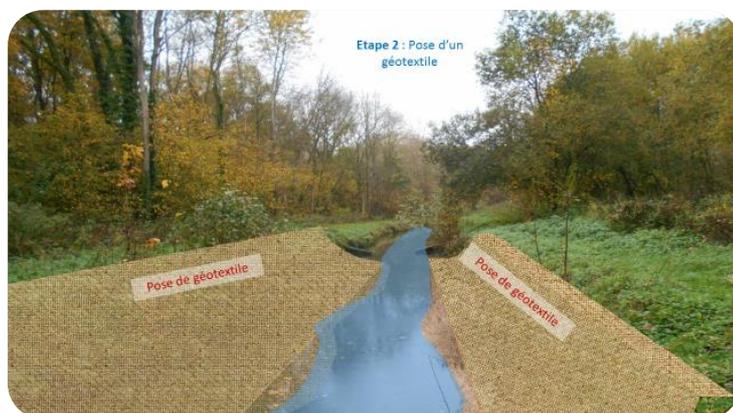
Etape 2 : Pose de géotextile

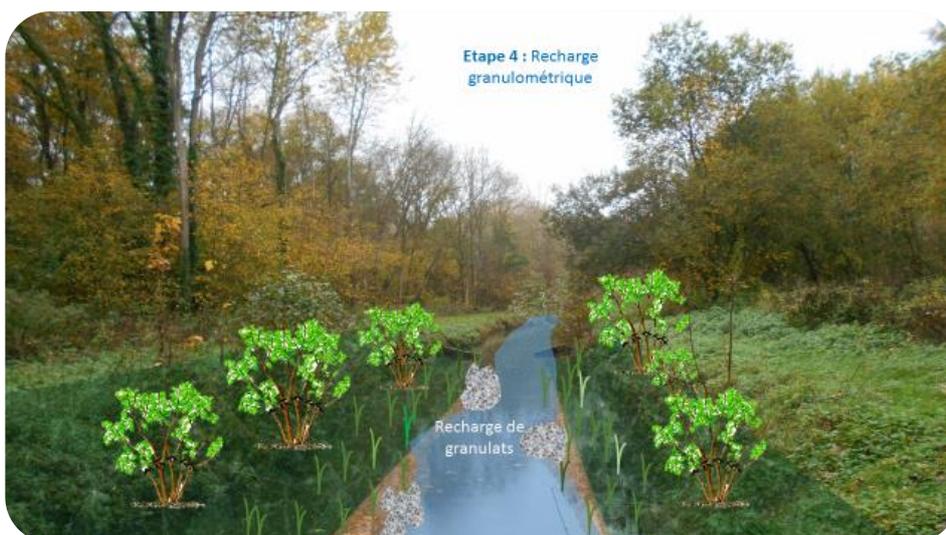
Etape 3 : végétalisation et recharge granulométrique

Chaque tronçon identifié mesure environ 200 mètres linéaires. Afin de garantir des résultats pertinents, il est prévu d'étaler la réalisation de chaque chantier sur 4 années. En effet, 50 ml pourraient être traités chaque année pour permettre d'adapter chaque session de travaux en fonction de la réponse du milieu aux aménagements de l'année précédente (niveau d'eau, sinuosités).

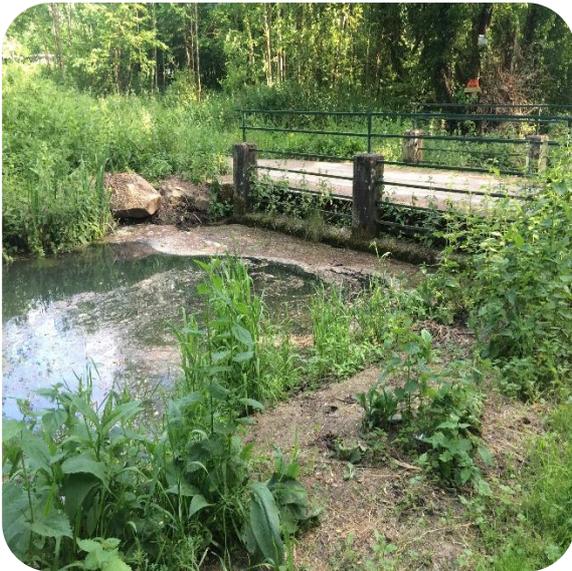
Le lit mineur de la Viosne est majoritairement rectiligne et uniforme dans sa traversée de la commune de Chars. On retrouve sur cette section différents types de protections de berges : planches en bois et maçonnerie. Le pont du Clochard demeure problématique pour l'écoulement de la Viosne. La section en aval souffre d'une surlargeur et d'un fort envasement dus aux curages répétés sur cette zone. Ces dysfonctionnements sont amplifiés par le frein d'écoulement causé par l'affaissement progressif du pont.

Pont du Clochard

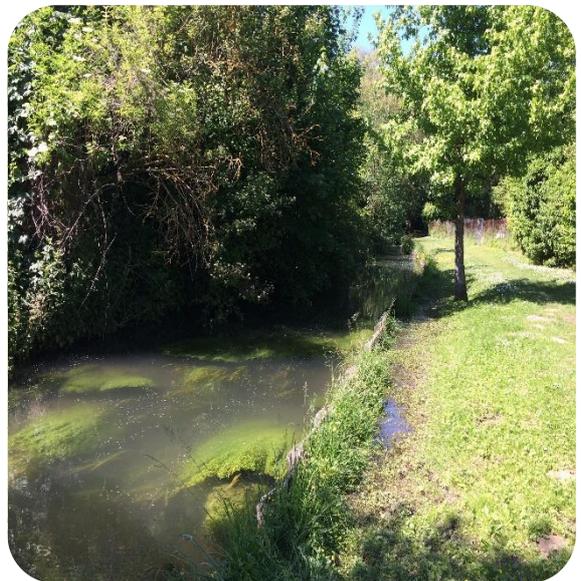
La traversée de la Viosne dans le bois de Noisement présente des caractéristiques naturelles intéressantes (sinuosités, formations de banquettes en cours de végétalisation, écoulement). On retrouve cependant, la problématique récurrente sur la vallée de la Viosne, l'absence de végétation sur une des rives.

Berges affaissées

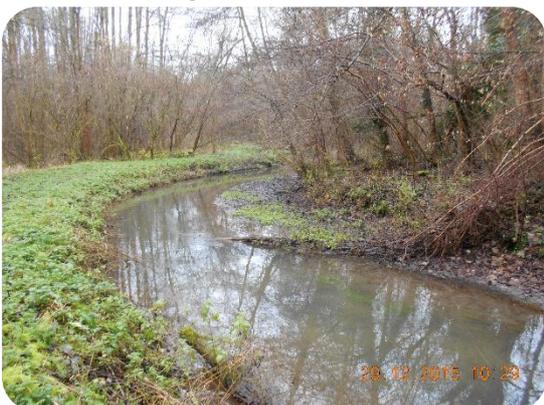
La Viosne dans le Bois de Noisement

Des embâcles de différentes natures ont été sortis du lit de la Viosne en aval du Clochard et dans le Bois de Noisement.

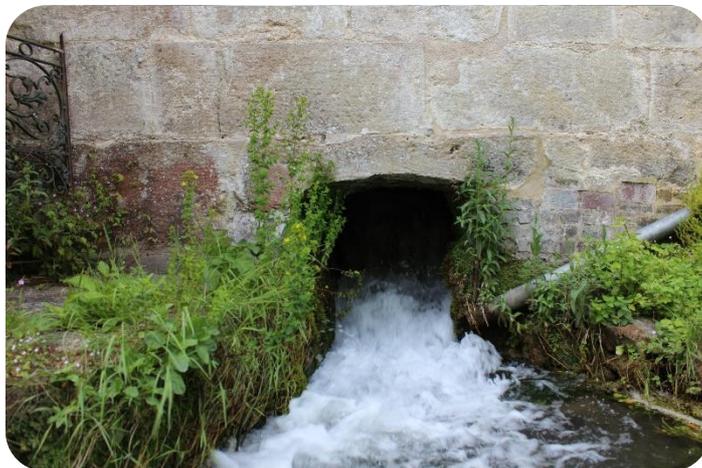
A 1000 mètres en aval, se trouve le seuil de Brignancourt composé de plusieurs chutes totalisant une hauteur cumulée de 2m. Cet obstacle à la continuité fait également parti des projets prioritaires pour l'étude de maitrise d'œuvre prévue en 2016.

Chute du moulin de Noisement

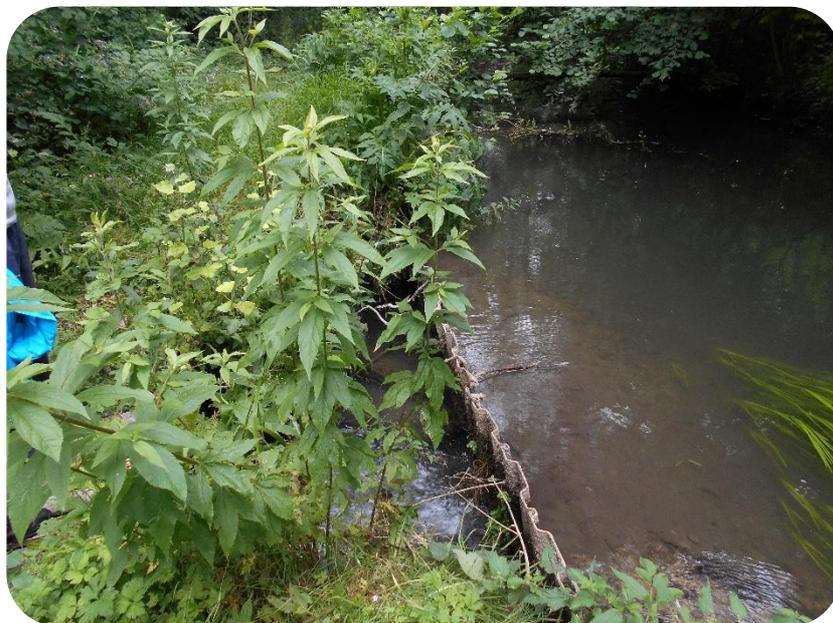
La majeure partie du tronçon de la Viosne à Santeuil est en situation perchée à cause de l'ancien moulin de Santeuil. Des fuites du lit perché sont observables, elles ruissellent à faibles débits et se jettent dans le Ru de la Fontaine St Pierre.

Fuite de la Viosne malgré les ouvrages artificiels de protection de berges

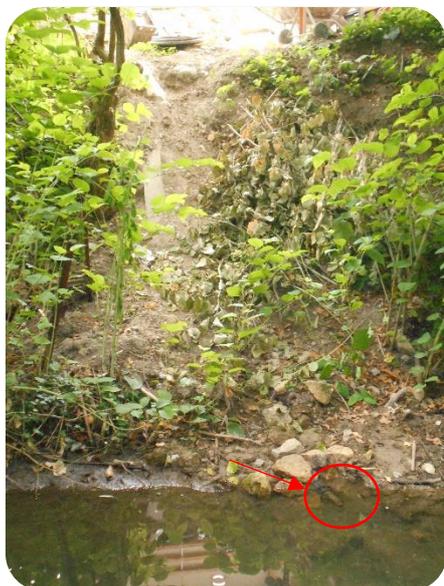
Des embâcles ont été extraits sur le tronçon en aval du pont de la D51, entre Santeuil et Dampont. Par ailleurs, des rejets suspects ont été constatés en amont de l'ancien moulin de Santeuil. Les services de police de l'eau ont été contactés à ce sujet.

Rejet louche d'une habitation

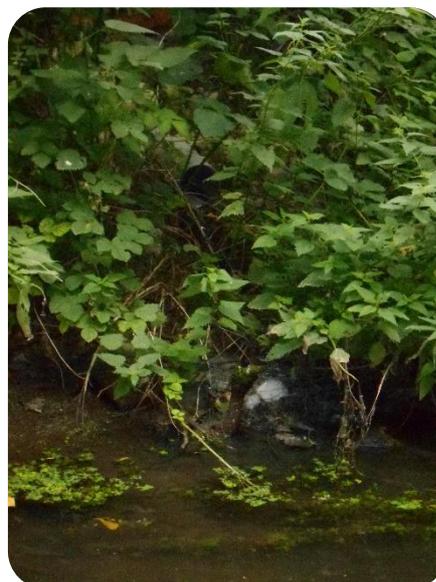
Mousse issue du rejet

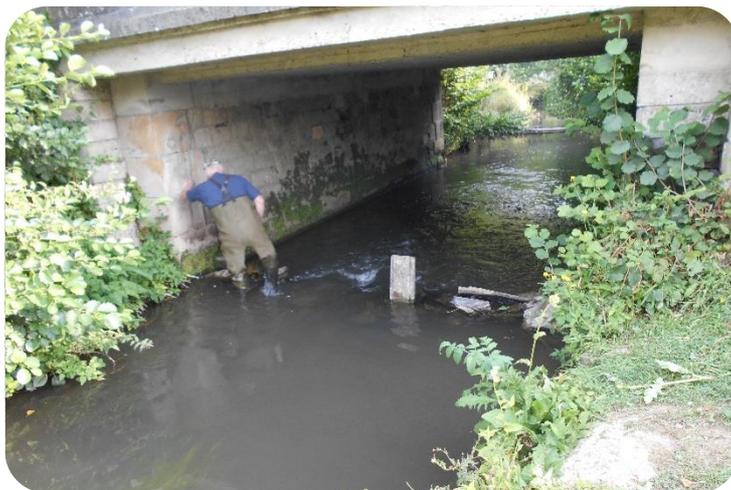
Des embâcles ont été retirés à Bouard ainsi qu'un petit barrage sauvage faisant obstacle à la continuité sous le pont SNCF à Ableiges.

Barrage sauvage à Ableiges

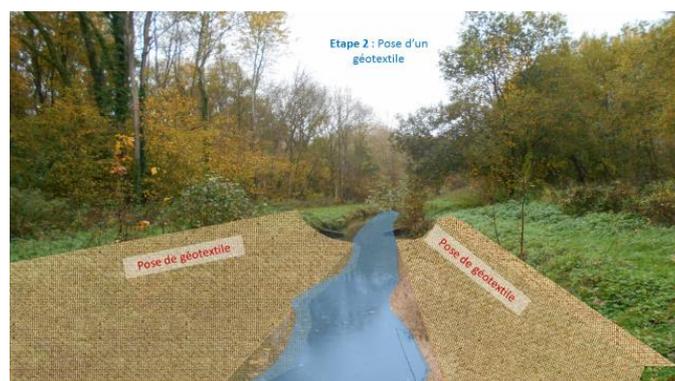
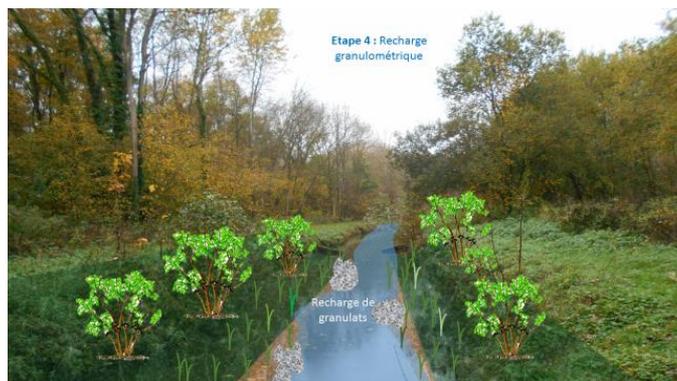
Des travaux de restauration de berges sont prévus sur le parcours entre les 2 premiers ponts SNCF. Le projet est reméandrer 300 mètres linéaires de Viosne sur 5 ans. L'étalement des travaux en plusieurs tranches permet d'adapter les interventions en fonction de la réponse du milieu suite aux interventions de l'année précédente.

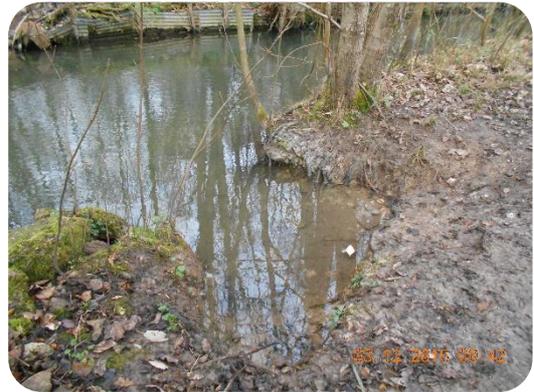
Dans sa traversée des communes de Montgeroult, Courcelles et Boissy, la Viosne est en situation perchée à cause de plusieurs ouvrages de type seuil. D'abord, on trouve un complexe d'ouvrages hydrauliques liés à l'alimentation de l'étang des Aunes, et ses bras de décharge. La Viosne court à flanc de coteau sur 900ml en longeant l'étang puis la roselière jusqu'à arriver au moulin de Courcelles. Sur ce tronçon, la fréquentation d'animaux (ragondins, sangliers) participent activement à l'érosion des berges.

Berges érodées par le passage d'animaux

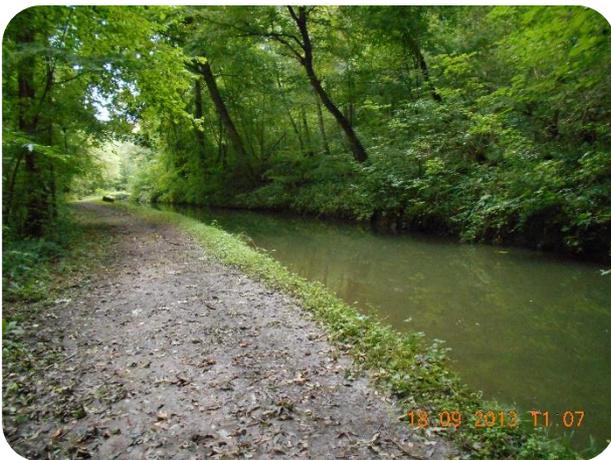
Section entre le moulin de Courcelles et le moulin de Boissy

En aval du moulin de Courcelles, la Viosne toujours perchée et surlarge, présente d'autres ouvrages de surverse liés cette fois-ci au moulin de Boissy l'Aillerie. La première vanne donne naissance à un bras secondaire qui va confluer avec le ru de Montgeroult puis alimenter le marais de Boissy, classé en Espaces naturels sensibles.

Le 2^{ème} système de vannage et un bras de décharge du bief utilisé autrefois pour contrôler la quantité d'eau entrante dans le moulin de Boissy.

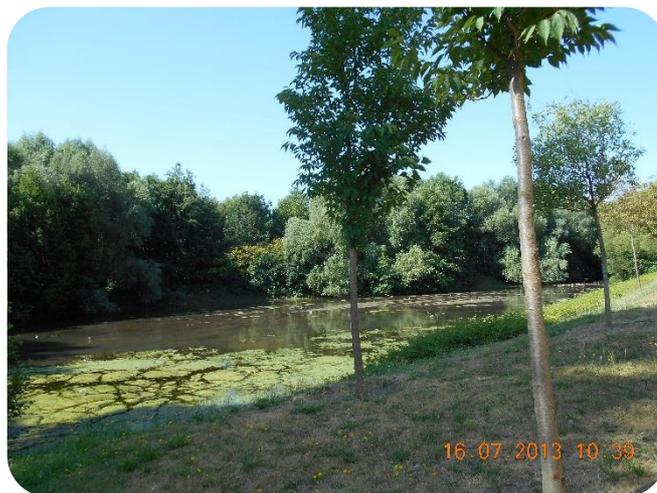
Bassin du square des artistes

Le bassin du square des artistes a fait l'objet d'un élagage de la végétation sur sa rive droite. L'opération s'est étalée sur 3 semaines.

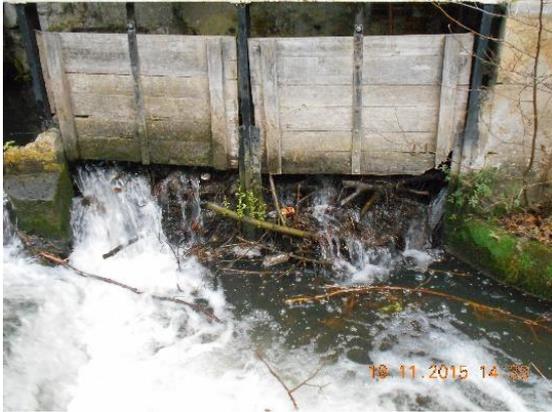
La section de la Viosne au sein de l'Institut Pasteur fait l'objet d'interventions légères fréquentes. En effet, un pont ne laissant qu'un faible tirant d'air fait régulièrement l'objet de formations de bouchons en cas de forte pluie. Ce phénomène est amplifié lorsque la vanne de décharge (difffluence bras secondaire couleuvre) est encombrée et lorsque des bouchons sont présents au moulin de Busagny.

Moulin de Busagny obstrué

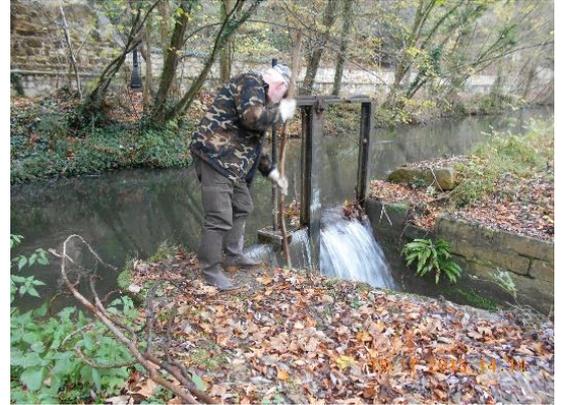
Vanne de décharge encombrée

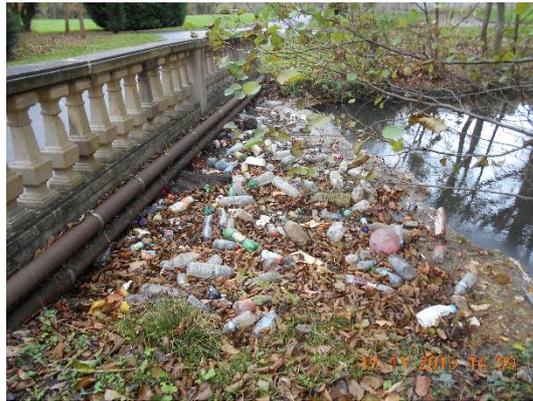
Tirant d'air nul / Formations de bouchons et retenue de déchets

Les déchets sont donc retirés du lit de la Viosne et déposés sur les berges. Les services techniques de l'institut se chargent ensuite de les exporter.

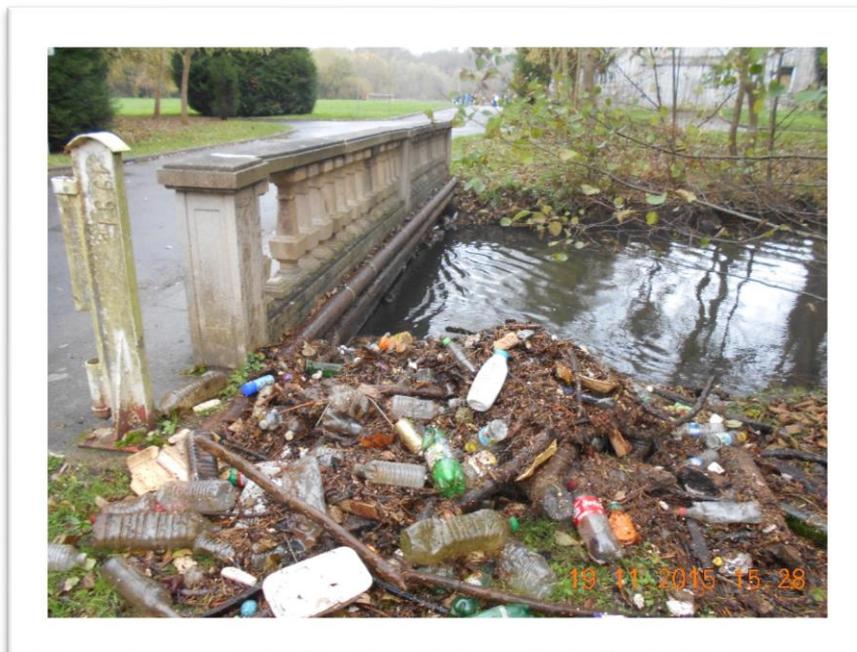
Après retrait des déchets du lit

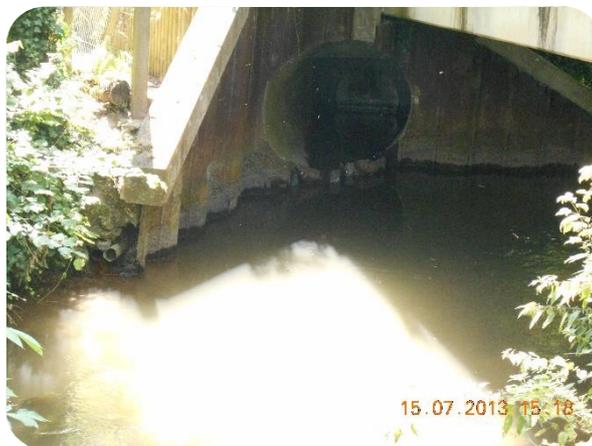
En outre, de nombreux échanges ont été faits avec une riveraine de la rue des Pâtis à Pontoise, dont la propriété est polluée par des rejets d'eaux usées dans la Viosne. Ces rejets sont proviennent d'inversions de branchements eaux usées / eaux pluviales de la zone des Beaux-Soleils à Osny. Des visites sur sites ont été effectuées et des rapports techniques ont été envoyés aux services de l'état compétents pour appuyer la demande de mise en conformité réclamée par la plaignante.

Rejet de collecteur rue des Pâtis

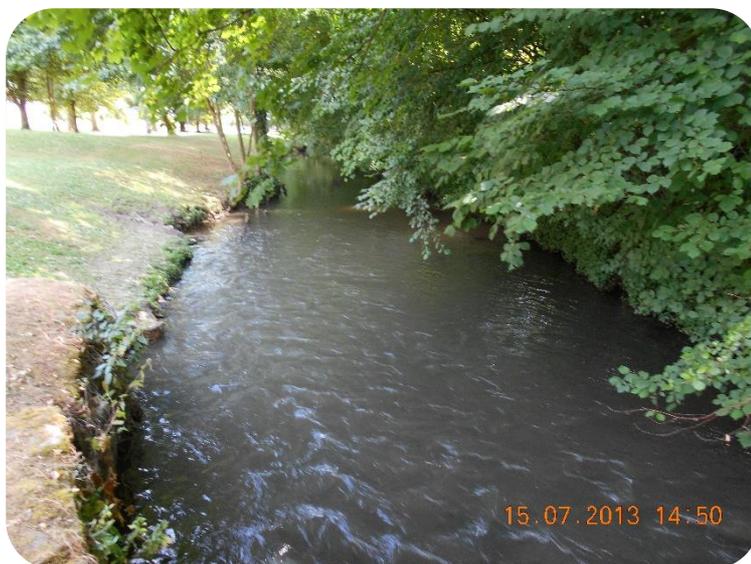
Berges tondues et confortées artificiellement du Parc des Lavandières

Les sites des travaux de restauration vont faire l'objet d'un appel d'offre pour désigner un prestataire chargé de réaliser les études d'avant-projet et de projet. De nombreuses visites seront organisées avec le COPIL pour suivre l'avancement de la maîtrise d'œuvre.

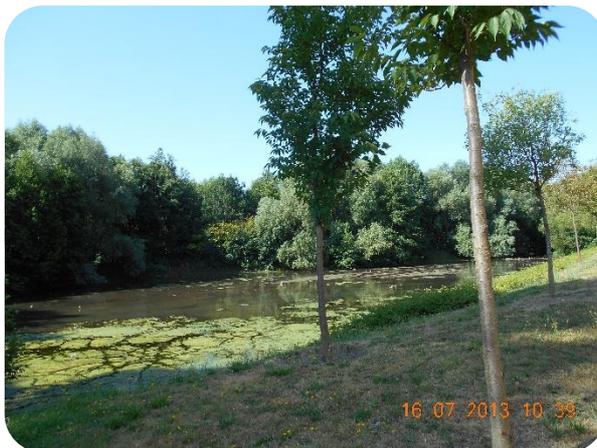
Bassin de rétention à supprimer, à Osny

A Osny, la suppression du bassin de rétention vise à rétablir la continuité écologique en supprimant le seuil provoquant la retenue et en créant un lit de rivière sinueux dans le fond de vallée.

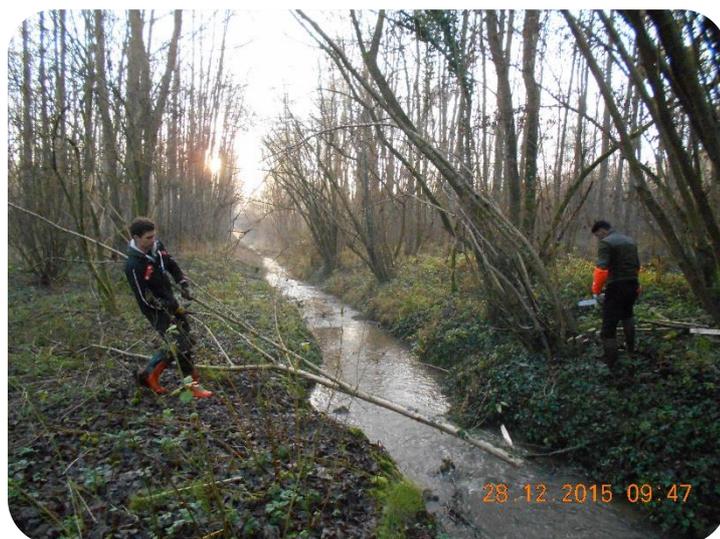
Entretien du de Moussy

Au total, 4000 mètres linéaires ont été traités.

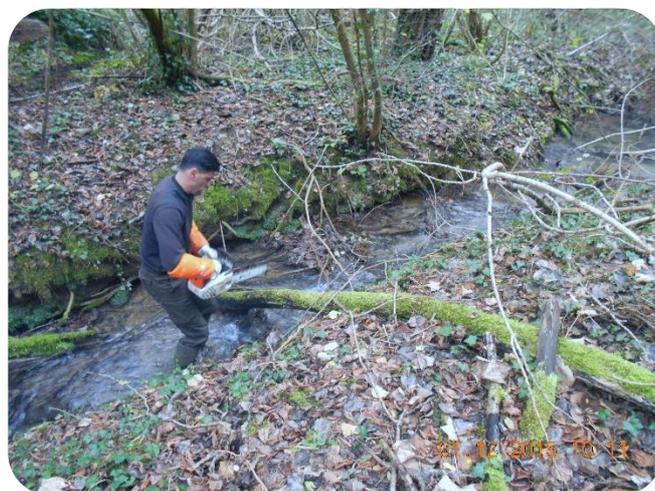
Entretien ru de la Gouline en amont des cressonnières

zone humide en amont de l'étang de Vallière. Le ru de la Gouline, qui traverse les 3 cressonnières du moulin de la Gouline, est en fait la partie amont de la Couleuvre.

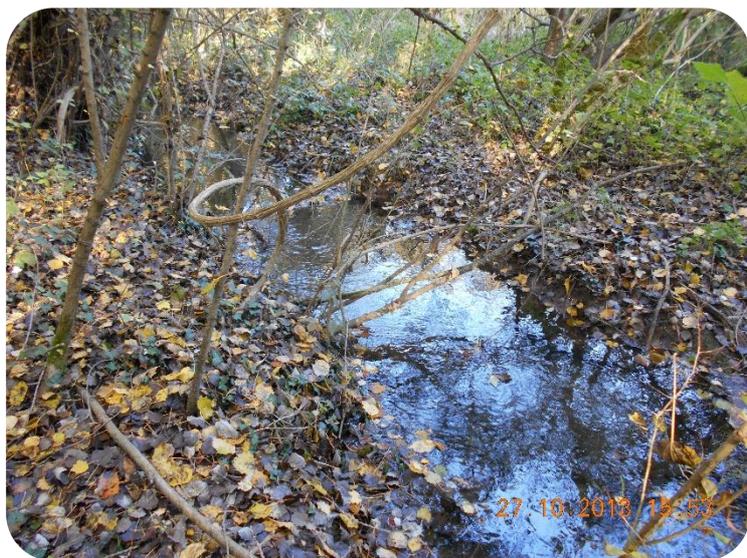
Ru du marais de Brignancourt

Le ru du Marais de Brignancourt prend sa source dans le marais en aval du moulin de Noisemont. Ce cours d'eau fonctionnel est préservé, court en fond de vallée avec une largeur adaptée à son débit.

Ses berges basses permettent les connexions hydrauliques latérales. Son tracé sinueux fait apparaître des banquettes de sédimentation intéressantes.

Aucun enjeu de sécurité des biens et des personnes ne nous pousse à entreprendre des actions visant à prévenir tout risque éventuel d'inondations ou d'amélioration paysagère. L'expérience a prouvé sur cette section que l'absence d'interventions régulières est probablement la meilleure préconisation à faire pour favoriser les fonctionnalités et la santé du cours d'eau.

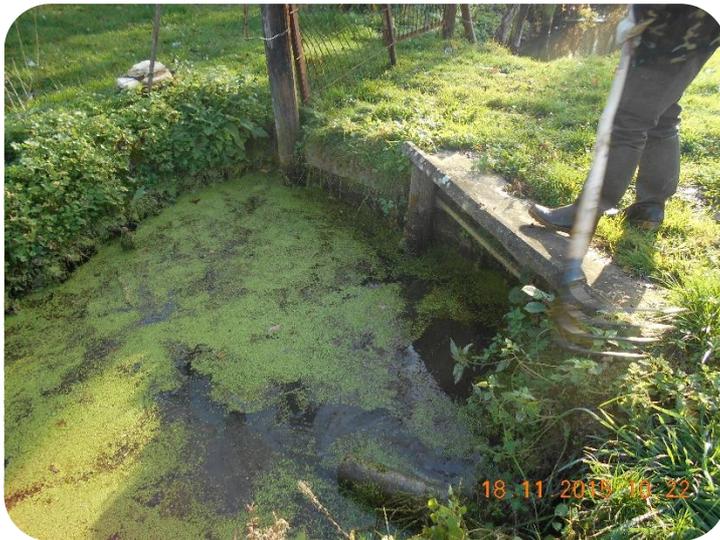
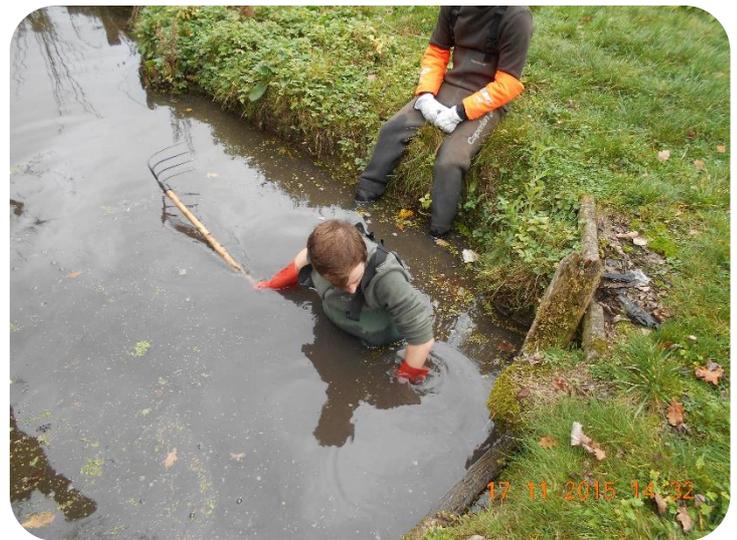
L'équipe du SIAVV est intervenue à la demande d'un riverain propriétaire de berge du ru de la Fontaine Saint Pierre. La passerelle lui servant à faire traverser son véhicule s'est affaissée et n'offre plus de tirant d'air.

Intervention sur une passerelle du ru de la Fontaine Saint Pierre

Les buses situées sous la passerelle ont été dégorgées pour améliorer l'écoulement. Afin de faire baisser le niveau d'eau au maximum, un embâcle placé en travers du cours d'eau a été débité.

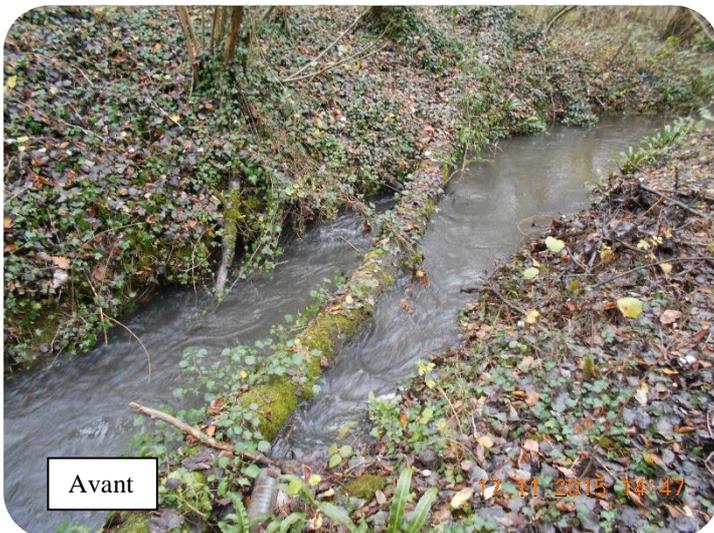
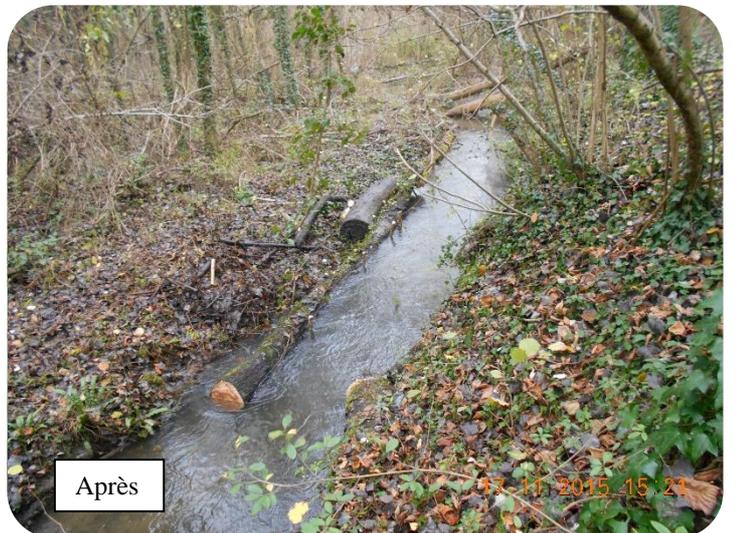
Intervention sur un embâcle en aval de la passerelle

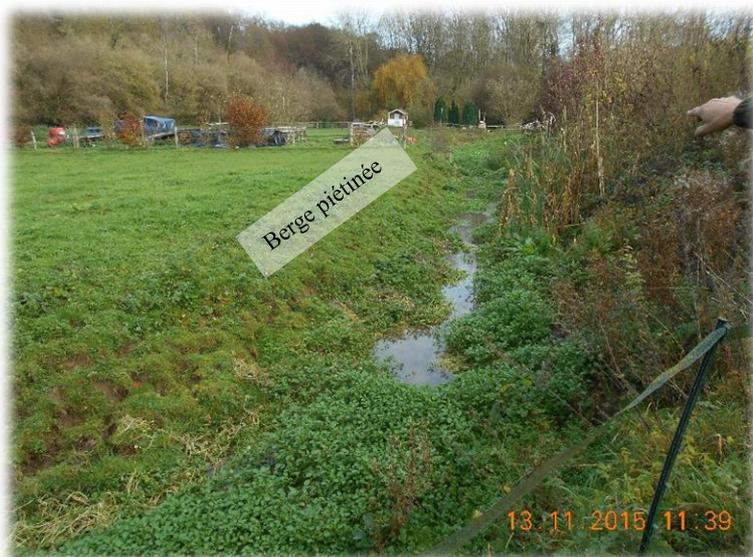
Le ru traverse ensuite une pâture de chevaux. Le lit du cours d'eau est excessivement colonisé par le faux cresson. Ce surdéveloppement est dû à l'absence de ripisylve, censée limiter l'apport de lumière au lit du cours d'eau. En outre, le piétinement des chevaux lorsqu'ils vont s'abreuver amplifie ce phénomène. En effet, l'élargissement du lit mineur provoqué par le piétinement ralentit l'écoulement et offre ainsi des conditions

propices au développement d'herbiers aquatiques. Dans ce contexte, il a été conseillé aux propriétaires de conserver un cordon de végétation en pied de berge pour réduire l'apport de lumière sur le cours d'eau, et de limiter l'accès des animaux au cours d'eau en implantant des abreuvoirs de type descente aménagée accompagnés de clôtures.

L'entretien de ces cours d'eau est prévu pour l'hiver 2016-2017. Par ailleurs, le technicien du SIAVV doit revoir les propriétaires des pâtures pour concrétiser les projets d'abreuvoirs et de mise en défends des berges.

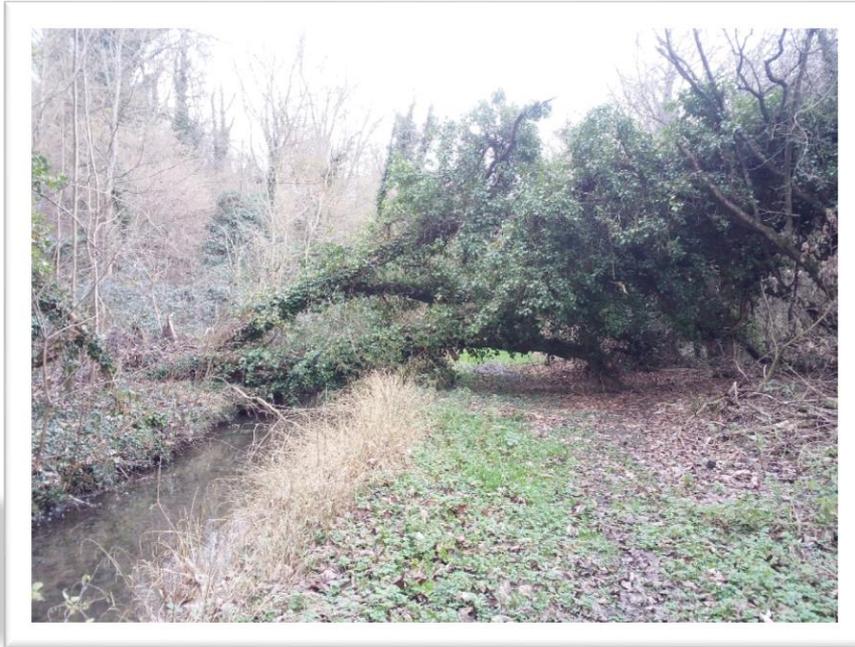
Embâcle à débiter puis retirer durant l'année 2016 :
