Rapport d'activité de la cellule technique du Syndicat Intercommunal pour l'Aménagement de la Vallée de la Viosne

2016

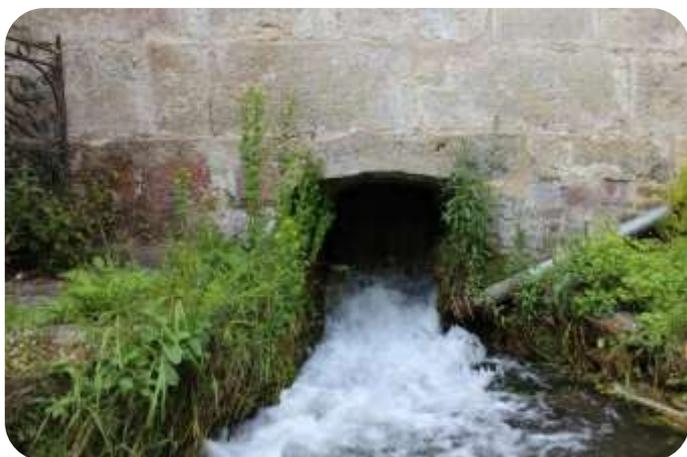
Chute du seuil du moulin de Noisement

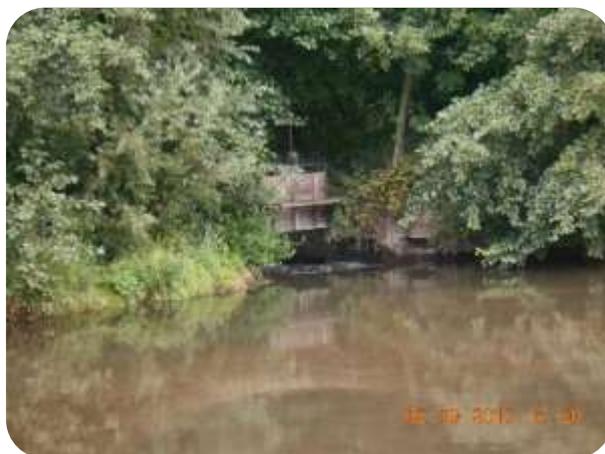
Vanne du bassin d'Osny

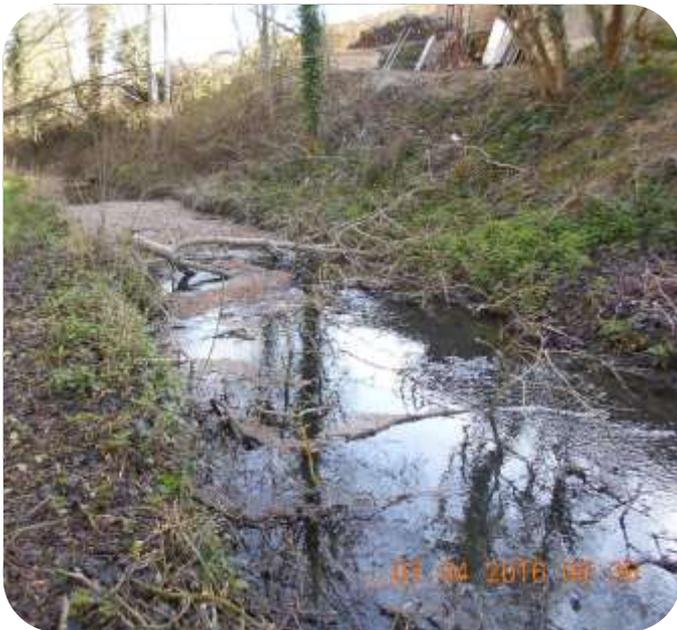
Retrait d'embâcles à Santeuil / Avant

La tranche de travaux d'entretien de 2016 s'est intéressée à la partie amont de la vallée, de Chars à Santeuil. Elles consistaient principalement à retirer les embâcles représentant une menace, et à réaliser des travaux d'élagage et d'abattage préventifs sur les berges des cours d'eau. Cependant, comme précisé précédemment, d'autres secteurs jugés prioritaires ont été traités lorsque des risques trop élevés de verses d'arbres menaçant des habitations, ou l'écoulement étaient constatés.

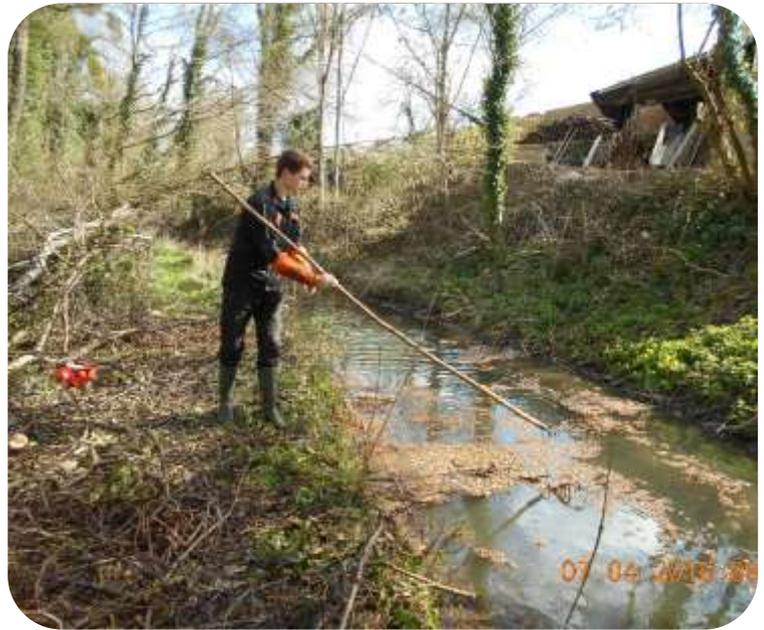
Après

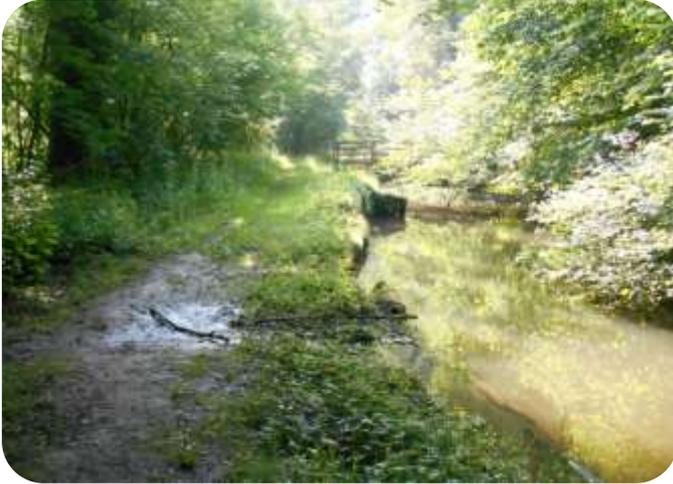
L'épisode exceptionnel de précipitations du 31 mai 2016 a fait sortir la Viosne de son lit sur beaucoup de secteurs de la vallée. Ces débordements ont engendré des inondations sur les secteurs perchés dans quelques habitations à Boissy l'Aillierie (rue Victor Hugo), et ont affaissé les berges. En conséquence, les habitations sont encore plus exposées aux inondations. Il a donc été décidé de restaurer un cordon de substrat sur les zones les plus critiques afin de limiter les risques de surverses dans la zone d'habitation. Ce genre d'opération incombe en théorie au propriétaire du droit d'eau (moulin de Boissy) d'entretenir son bief perché (colmatage) dans le cadre de l'entretien des ouvrages liés au moulin.

Berges effondrées

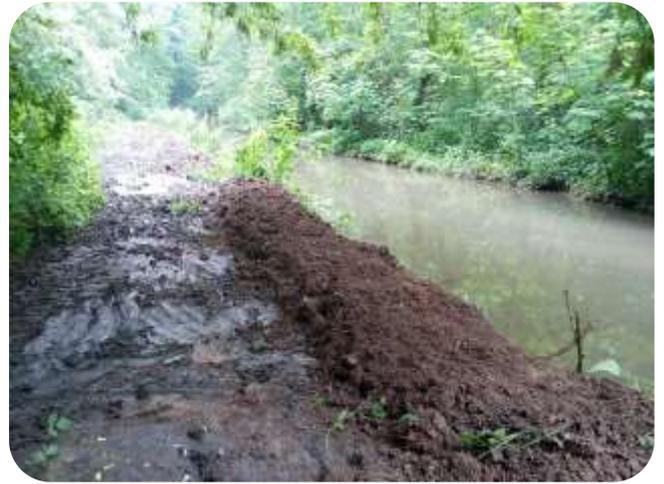
Berges colmatées

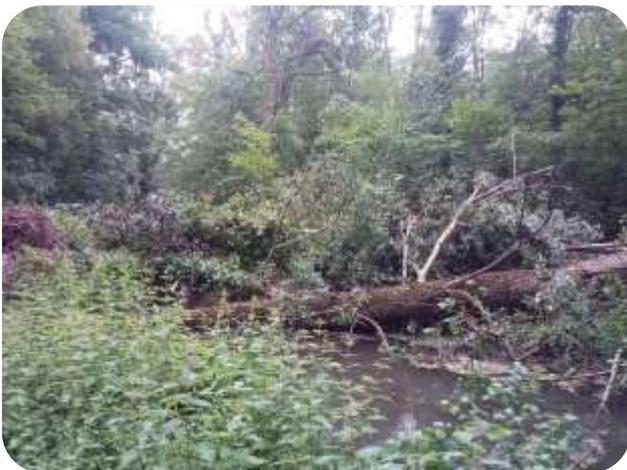
- 4 peupliers se sont dessouchés en l'espace de quelques jours sur le même secteur, entre Courcelles sur Viosne et Boissy l'Aillierie. Il a fallu 2 jours de travail et la location d'une mini pelle (3.5T) pour le retrait de ces embâcles.

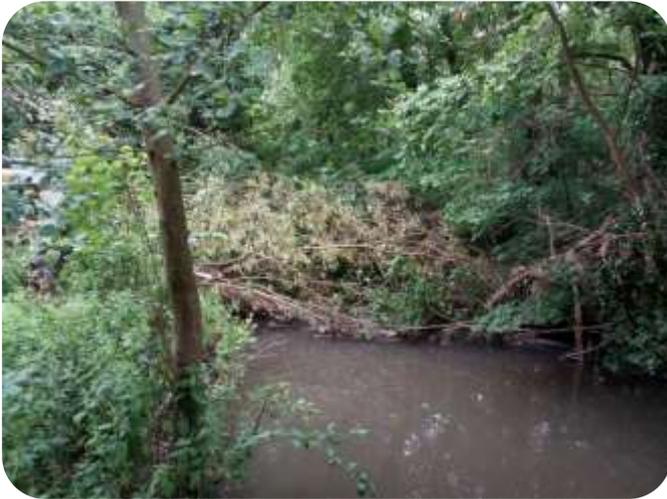
- Embâcles à Courcelles / Montgeroult en amont de l'étang des Aunes (1/2 journée de mini pelle).

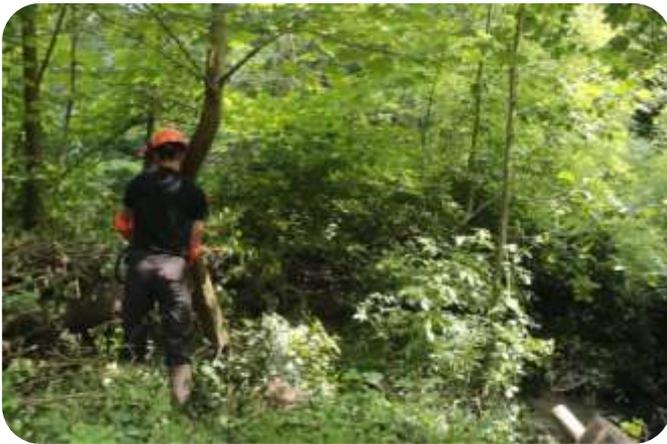
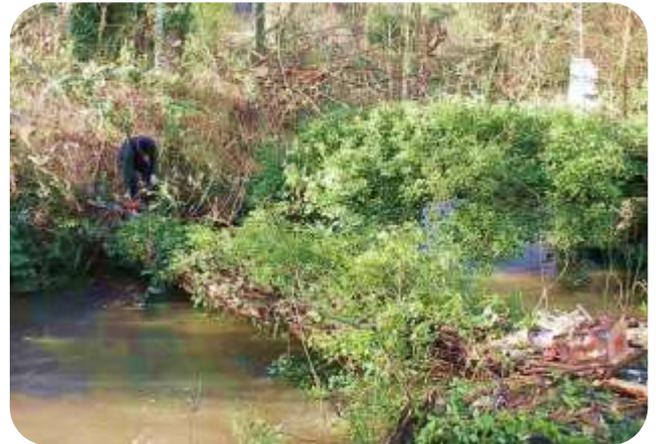
- Retrait de 2 embâcles à Pontoise, au lieu-dit « la Source » en amont du bassin des pâtis (1j mini pelle).

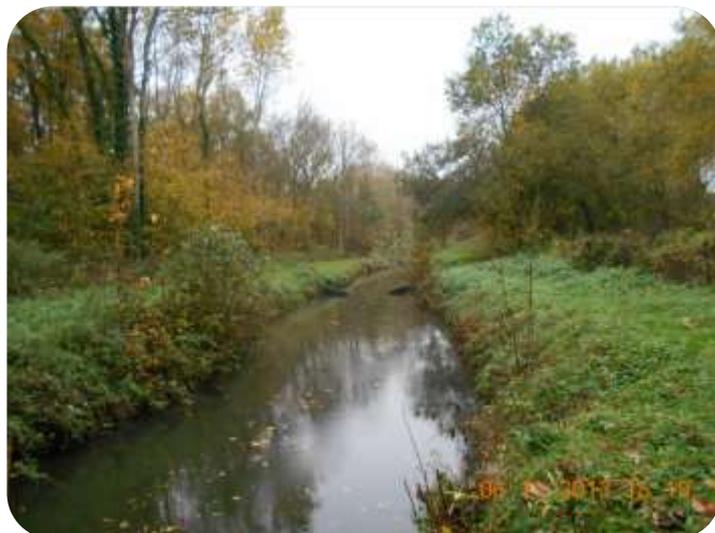
Le tronçon en question, bien que positionné globalement en fond de vallée, a subi de nombreux recalibrages depuis le XVIIIème siècle. En effet, l'implantation de la voie ferrée en fond de vallée a conduit à surcalibrer la Viosne de manière rectiligne. En outre, les campagnes de curages réalisées durant ces dernières décennies ont dégradé davantage cette section : le lit mineur a été approfondi, élargi et endigué. Il en résulte un tronçon de rivière au faciès lenthique où l'envasement est excessif.

Tronçon avant travaux

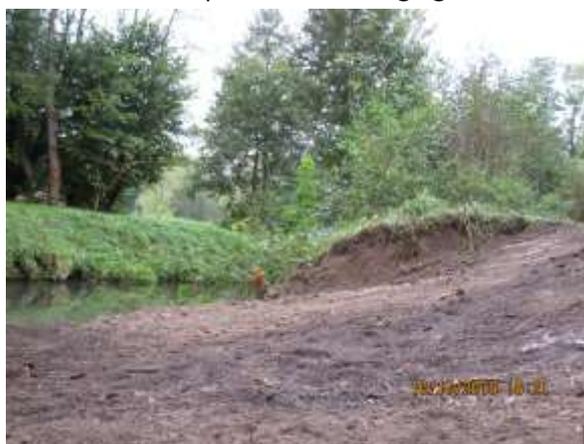
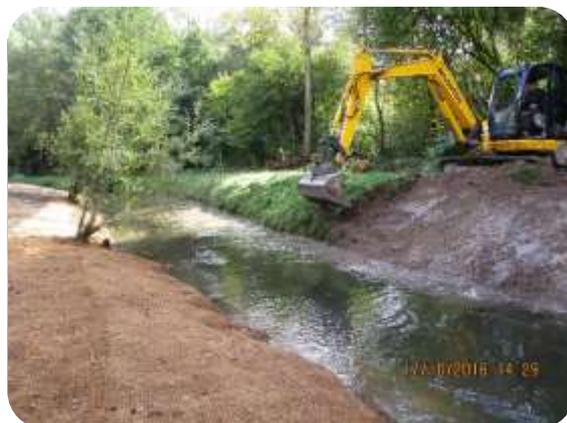
Talutage des berges et création de banquettes

Les berges, hautes et abruptes, ont été déblayées puis remblayées dans le lit mineur afin de créer des banquettes et de les taluter en pente douce. Cette réduction de la largeur du cours d'eau permet logiquement de dynamiser l'écoulement et de recréer des sinuosités.

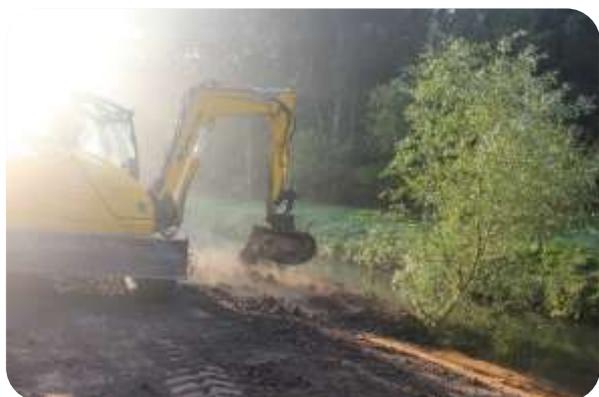
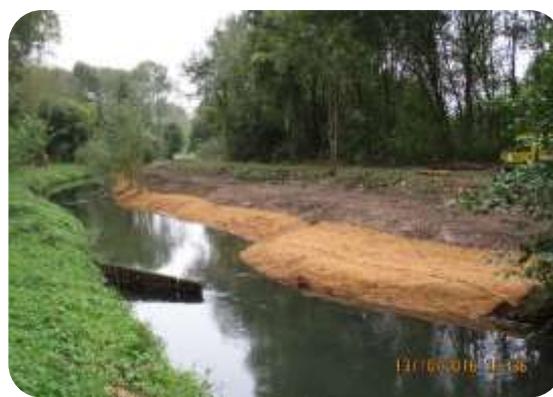
Création de banquettes et pose de géotextile

Le géotextile coco sert à stabiliser les nouvelles berges en attendant la reprise de la végétation. Les sujets arborescents remarquables ont été conservés dans la mesure du possible.

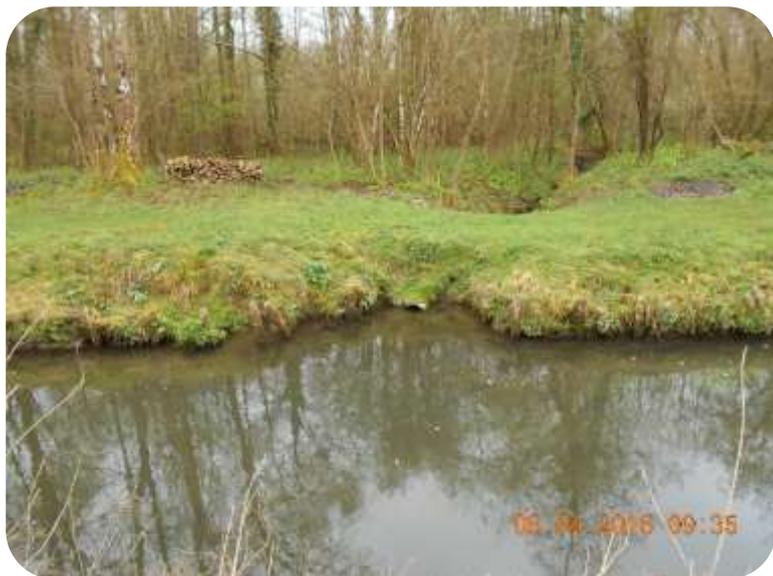
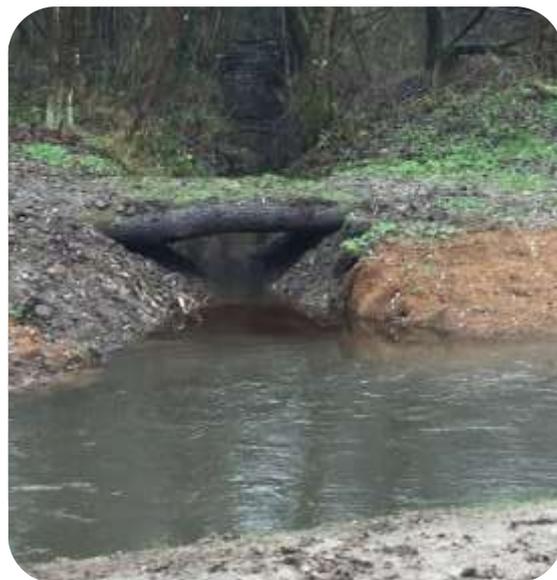
Cette opération a également été l'occasion de remettre à ciel ouvert la confluence du ru Goblet d'argent avec la Viosne, qui se faisait anciennement par une buse de 5m de long.

Remise à ciel ouvert de la confluence du Goblet d'argent avec la Viosne

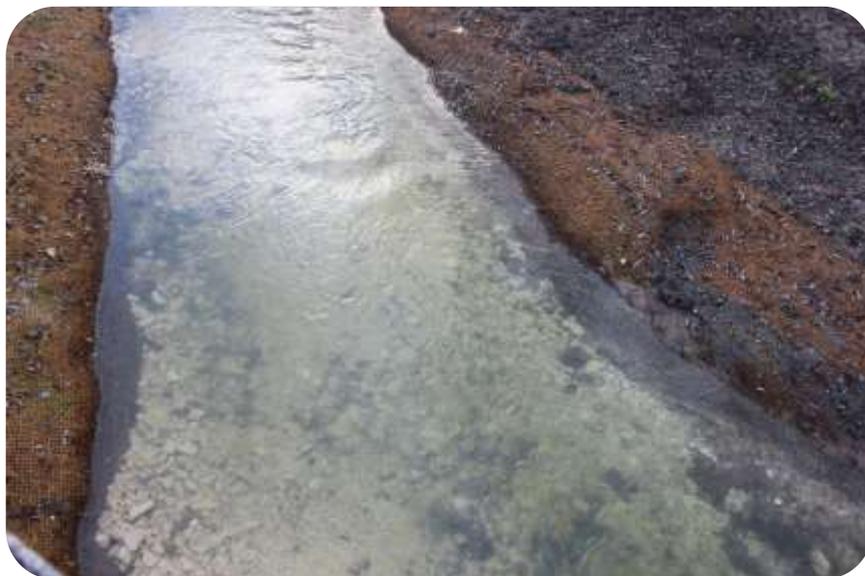
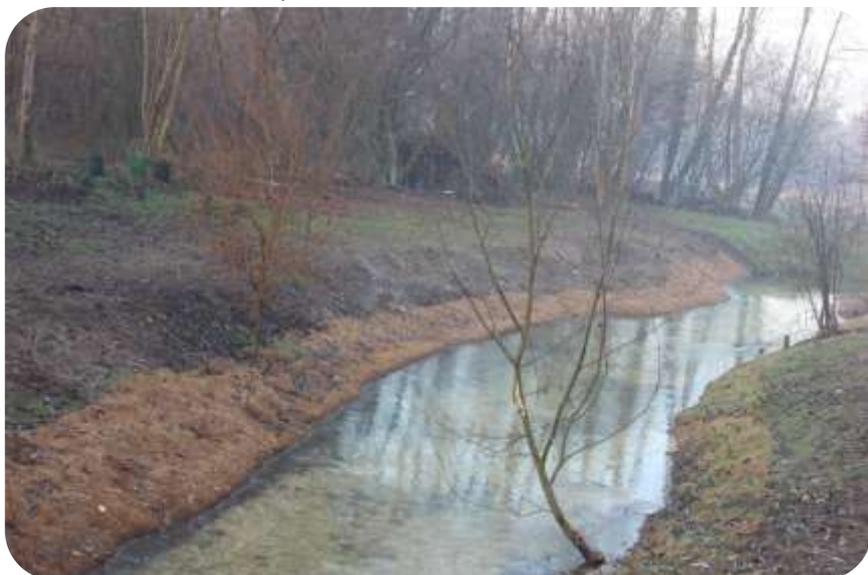
L'apport de granulats a pour but de reconstituer le matelas alluvial de la section et de limiter le phénomène d'incision du lit. En effet, la réduction de la largeur du lit induit l'augmentation de la puissance du cours d'eau, et donc le risque d'érosion du fond du lit. La recharge granulométrique a été mise en place 5 semaines après les talutages. Ce délai a permis au cours d'eau de tracer son chenal d'écoulement, tout en chassant la vase accumulée au fond du lit, avant la dépose des granulats.

Plusieurs gammes de granulats ont été sélectionnées pour reconstituer une armure du fond de lit redonnant les fonctionnalités et l'aspect d'un cours d'eau naturels.

Grâce au partenariat avec un agriculteur local, le SIAVV a pu récupérer 15 tonnes de cailloux des champs (100mm-5000mm). Pour compléter et diversifier la recharge, 60 tonnes de granulats de gammes différentes (6-20mm, 40-80mm et 80-150mm) ont été commandés auprès d'une carrière.

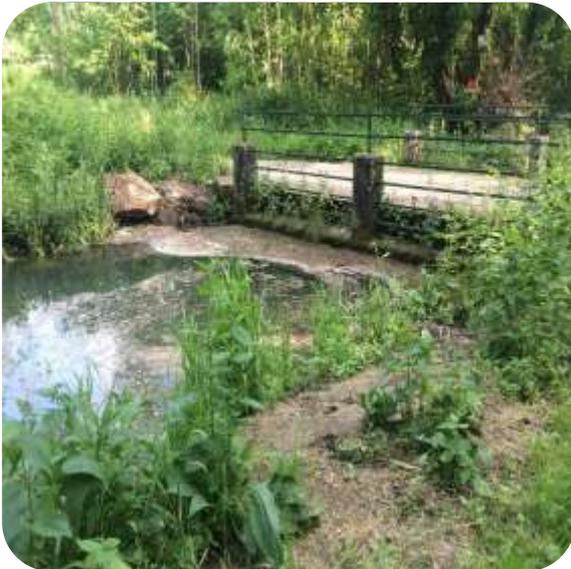
Le lit mineur de la Viosne est majoritairement rectiligne et uniforme dans sa traversée de la commune de Chars. On retrouve sur cette section différents types de protections de berges : planches en bois et maçonnerie. Le pont du Clochard demeure problématique pour l'écoulement de la Viosne. La section en aval souffre d'une surlargeur et d'un fort envasement dus aux curages répétés sur cette zone. Ces dysfonctionnements sont amplifiés par le frein d'écoulement causé par l'affaissement progressif du pont.

Pont du Clos de Chars

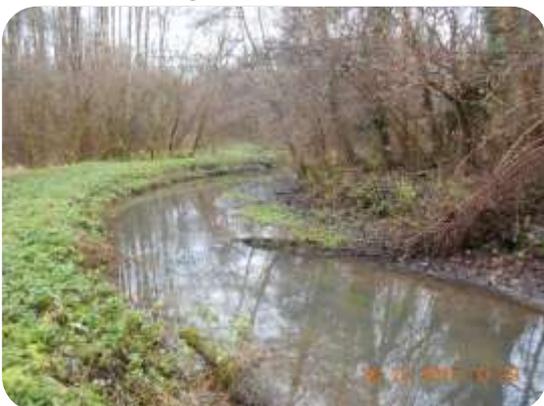
La traversée de la Viosne dans le bois de Noisement présente des caractéristiques naturelles intéressantes (sinuosités, formations de banquettes en cours de végétalisation, écoulement). On retrouve cependant, la problématique récurrente sur la vallée de la Viosne, l'absence de végétation sur une des rives.

La Viosne dans le Bois de Noisement

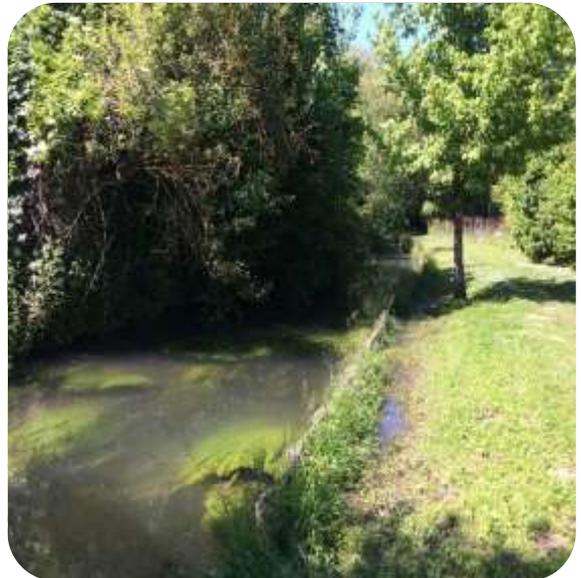
Berges affaissées

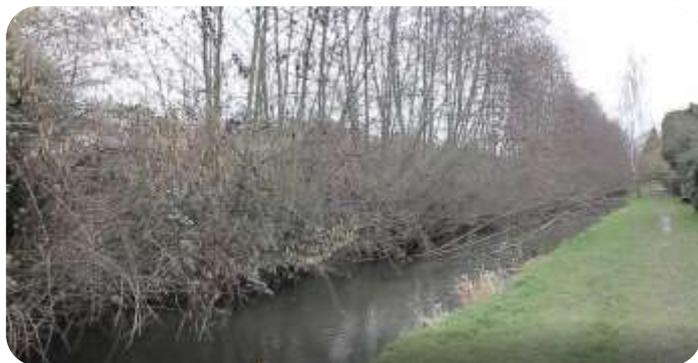
Avant

Des embâcles de différentes natures ont été sortis du lit de la Viosne en aval du Clochard et dans le Bois de Noisement.

500m linéaires ont fait l'objet de travaux d'entretien (élagage, abattage préventifs, retrait d'embâcles).

Cette intervention a consisté à effectuer des puits de lumière en abattant certains sujets et en élaguant les branches basses. Ces abattages permettent également de diversifier les classes d'âges en conservant certains sujets ; anciennement ce secteur était rasé complètement tous les 4/5 ans environ, ce qui limitait le développement de classes d'âge différents.

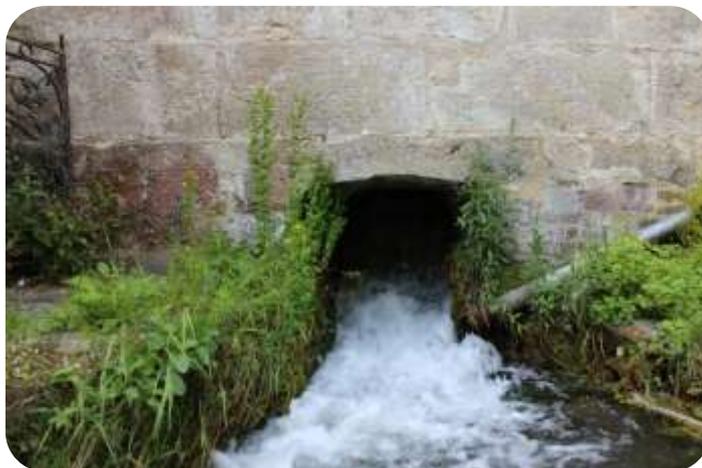
Chute du moulin de Noisement

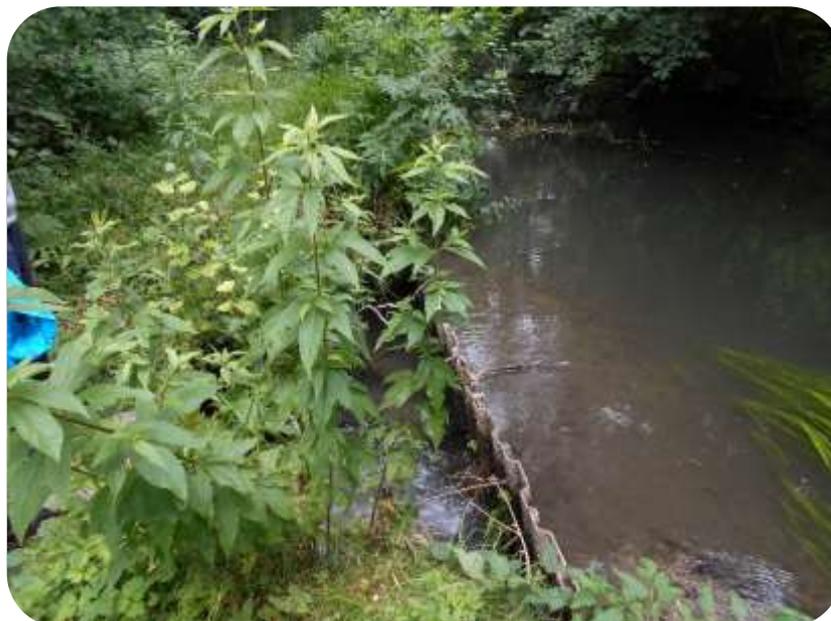
La majeure partie du tronçon de la Viosne à Santeuil est en situation perchée à cause de l'ancien moulin de Santeuil. Des fuites du lit perché sont observables, elles ruissellent à faibles débits et se jettent dans le Ru de la Fontaine St Pierre.

Fuite de la Viosne malgré les ouvrages artificiels de protection de berges

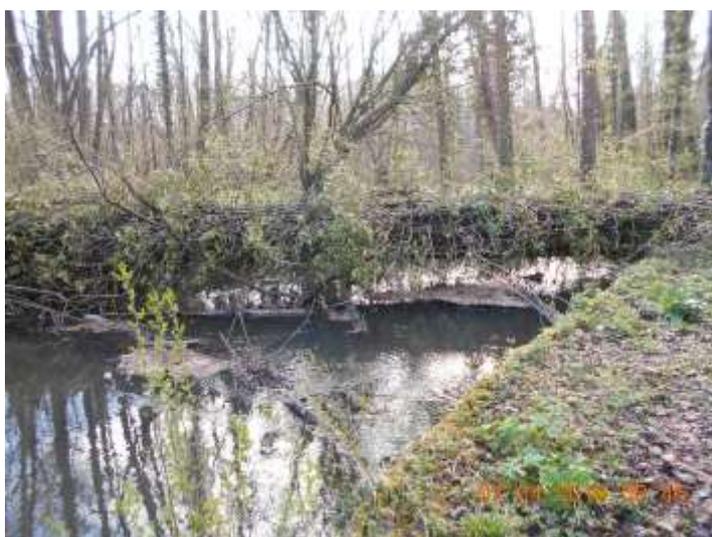
Le cours d'eau est rectiligne sur la totalité du linéaire du tronçon. De nombreux confortements de berges sont présents (rustiques ou maçonnés). Le cours d'eau longe la voie SNCF sur une bonne moitié du linéaire de la Viosne dans sa traversée d'Us, quelques zones d'érosion sont visibles au niveau des remblais SNCF (rive gauche –

Clos Crottin). Le moulin du Clos Crottin constitue un obstacle majeur à la continuité écologique avec la présence d'une vanne de roue et d'un déversoir (chute de 2m).

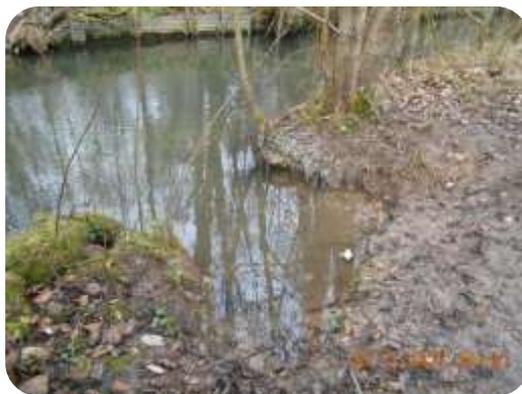
Dans sa traversée des communes de Montgeroult, Courcelles et Boissy, la Viosne est en situation perchée à cause de plusieurs ouvrages de type seuil. D'abord, on trouve un complexe d'ouvrages hydrauliques liés à l'alimentation de l'étang des Aunes, et ses bras de décharge. La Viosne court à flanc de coteau sur 900ml en longeant l'étang puis la roselière jusqu'à arriver au moulin de Courcelles. Sur ce tronçon, la fréquentation d'animaux (ragondins, sangliers) participent activement à l'érosion des berges.

Berges érodées par le passage d'animaux

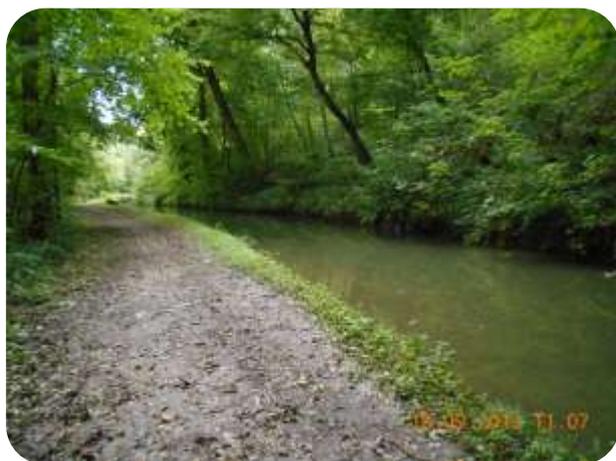
En aval du moulin de Courcelles, la Viosne toujours perchée et surlarge, présente d'autres ouvrages de surverse liés cette fois-ci au moulin de Boissy l'Aillerie. La première vanne donne naissance à un bras secondaire qui va confluer avec le ru de Montgeroult puis alimenter le marais de Boissy, classé en Espaces naturels sensibles.

Section entre le moulin de Courcelles et le moulin de Boissy

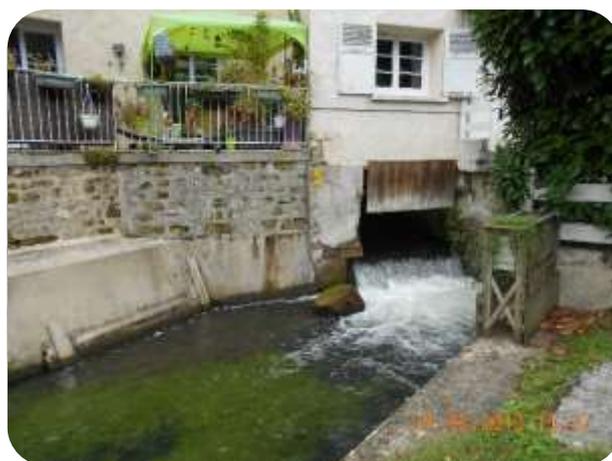
Le 2^{ème} système de vannage et un bras de décharge du bief utilisé autrefois pour contrôler la quantité d'eau entrante dans le moulin de Boissy.

Moulin de Boissy

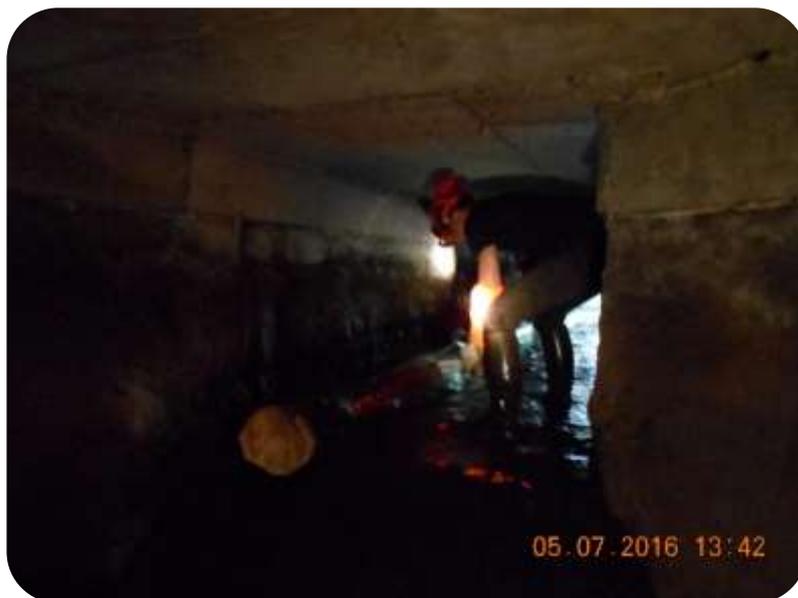
Ce secteur fait l'objet d'opérations d'entretien régulières, telles que le retrait d'embâcles. Le passage de la Viosne sous le moulin de Boissy induit l'accumulation de branchages et autres déchets sous le bâtiment qu'il est important de retirer fréquemment.

Intervention sous le moulin de Boissy

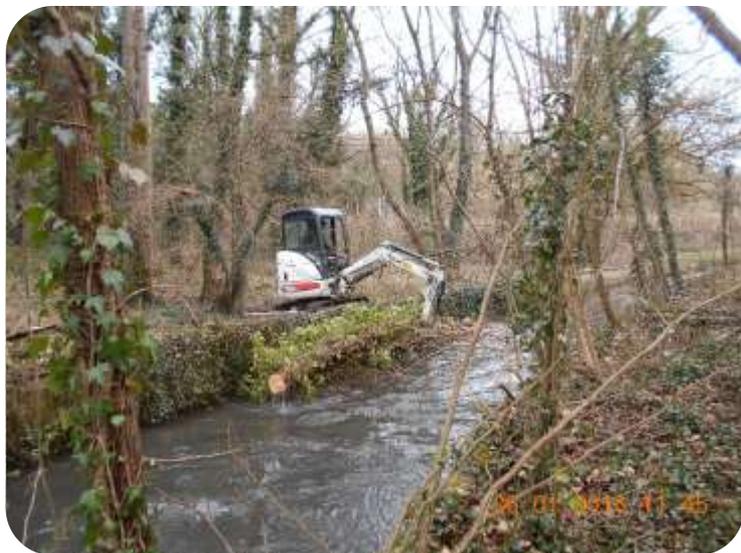
L'épisode pluvieux du 31 mai / 1^{er} juin 2016, a provoqué la verses de peupliers, et la dégradation des berges sur plusieurs centaines de mètres linéaires de Viosne. L'équipe technique du SIAVV est intervenue 5 jours pour le reprofilage des berges et le retrait des embâcles.

Retrait embâcles au Réal de Boissy

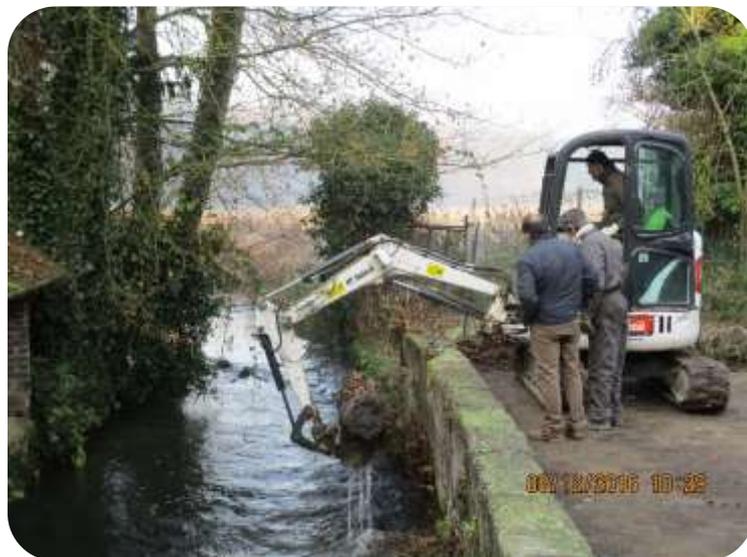
Retrait d'embâcles au moulin de Courcelles

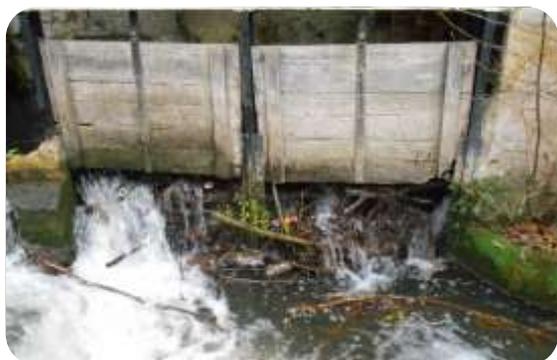
Moulin de Busagny obstrué

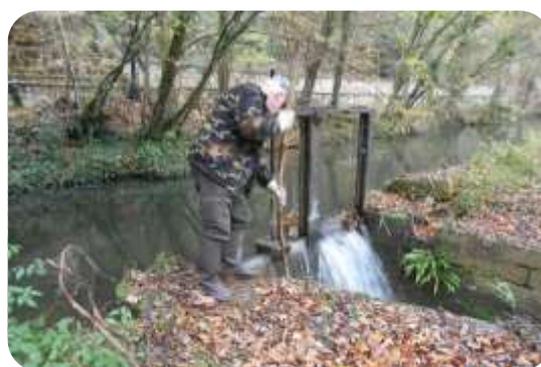
Vanne de décharge encombrée

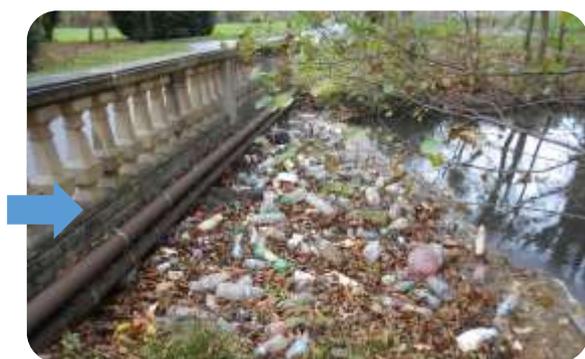
Tirant d'air nul - Formations de bouchons et retenue de déchets

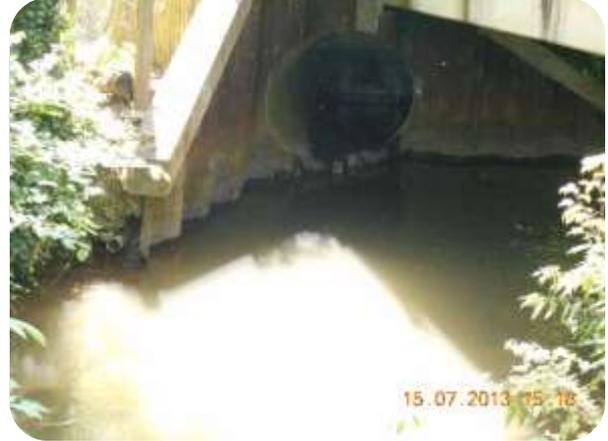
En outre, de nombreux échanges ont été effectués avec une riveraine de la rue des Pâtis à Pontoise, dont la propriété est polluée par des rejets d'eaux usées dans la Viosne. Ces rejets sont proviennent d'inversions de branchements eaux usées / eaux pluviales de la zone des Beaux-Soleils à Osny. Des visites sur sites ont été effectuées et des rapports techniques ont été envoyés aux services de l'état compétents pour appuyer la demande de mise en conformité réclamée par la plaignante.

Rejet de collecteur rue des Pâtis

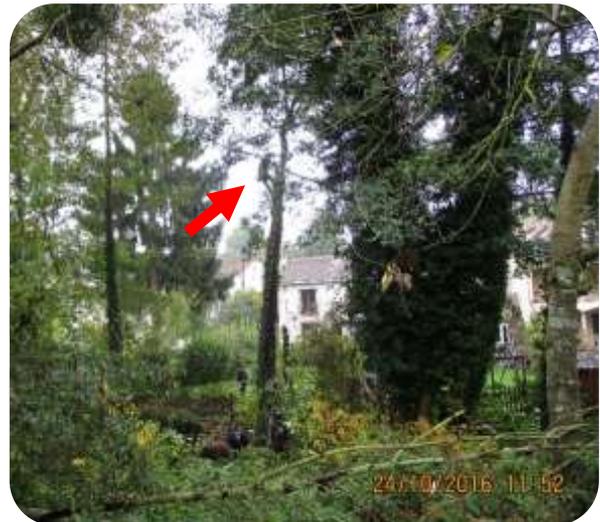
Abattage d'un gros Aulne glutineux

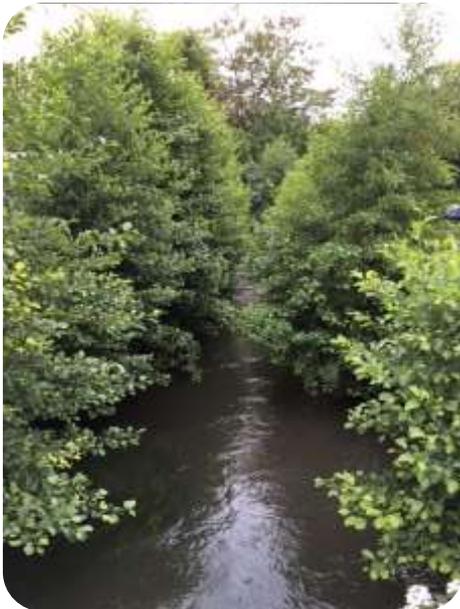
Les aulnes se développant sur les berges maçonnées en amont du pont de la rue de Rouen à Pontoise, font l'objet d'un élagage régulier (environ tous les 4 ans) afin de maîtriser la pression des arbres sur le mur, et ainsi préserver sa stabilité.

Avant

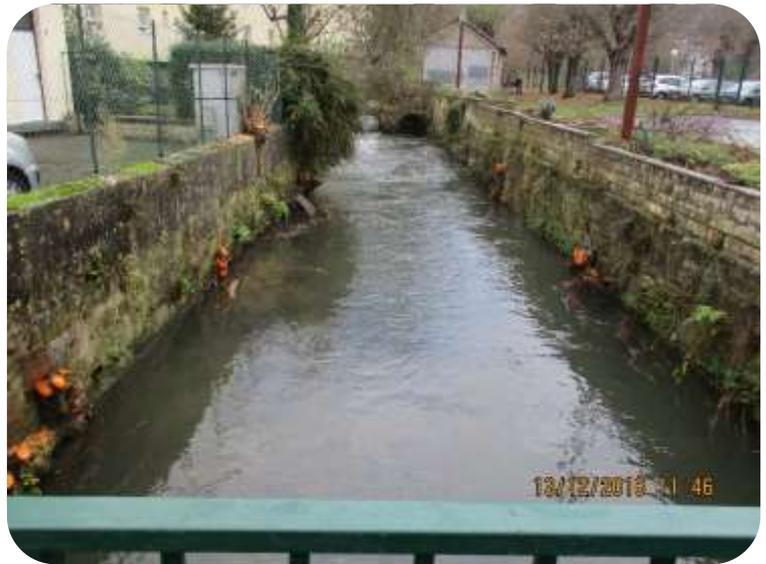
Après

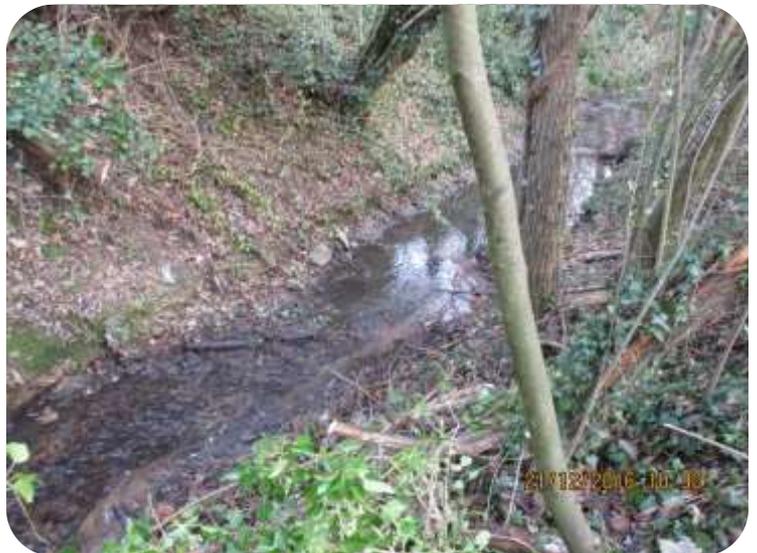
Bras secondaire de la Viosne à Pontoise

Après une visite sur site du bras secondaire de la Viosne finissant sa course dans le bassin de rétention des patis, en présence d'un riverain et d'une élue de Pontoise, il a été décidé de mettre en place des travaux d'entretien sur les 240 ml du cours d'eau. Le fait est que ce cours d'eau n'a jamais fait l'objet de travaux d'entretien. Il en résulte plusieurs barrages formés par l'accumulation d'embâcles, totalisant une hauteur de chute d'environ 1m. L'objectif était de rétablir le bon écoulement de ce cours d'eau, afin de favoriser le bon fonctionnement du cours d'eau et de limiter son eutrophisation.

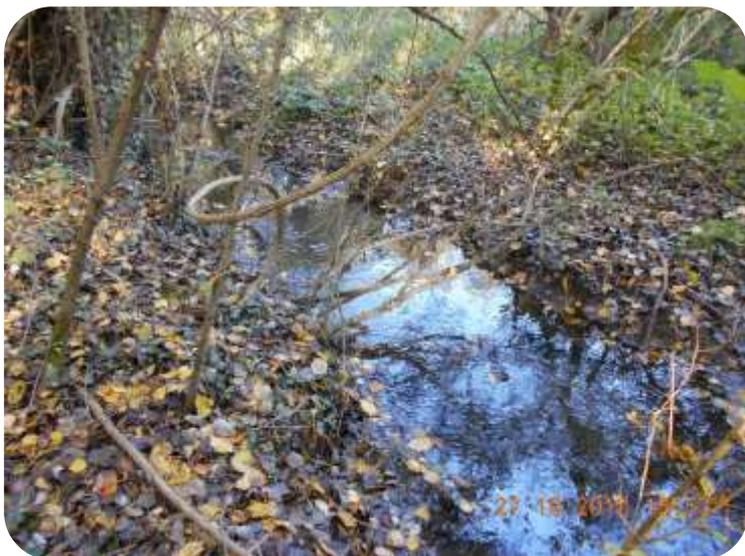
Le ru du Marais de Brignancourt prend sa source dans le marais en aval du moulin de Noisemont. Ce cours d'eau fonctionnel est préservé, court en fond de vallée avec une largeur adaptée à son débit. Il correspond finalement au lit original de la Viosne, car parfaitement situé dans le thalweg. La majeure partie du débit a été dévié il y a plusieurs siècles pour alimenter l'actuel moulin Raclot.

Ses berges basses permettent les connexions hydrauliques latérales. Son tracé sinueux fait apparaître des banquettes de sédimentation intéressantes.

Ru du marais de Brignancourt

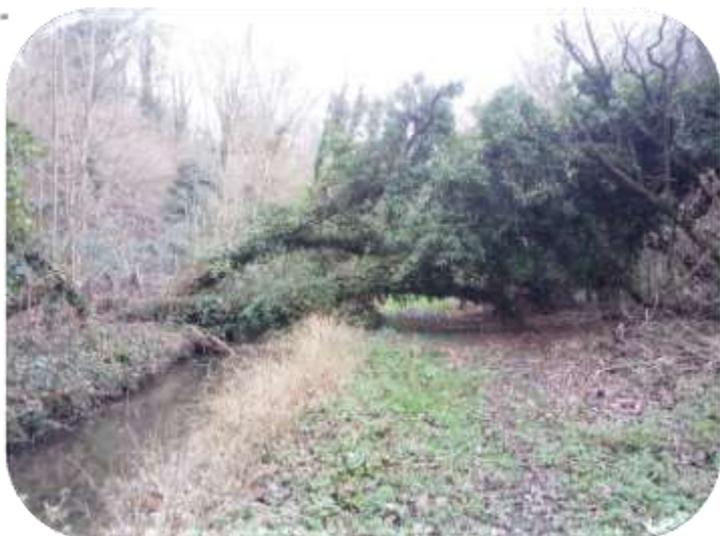
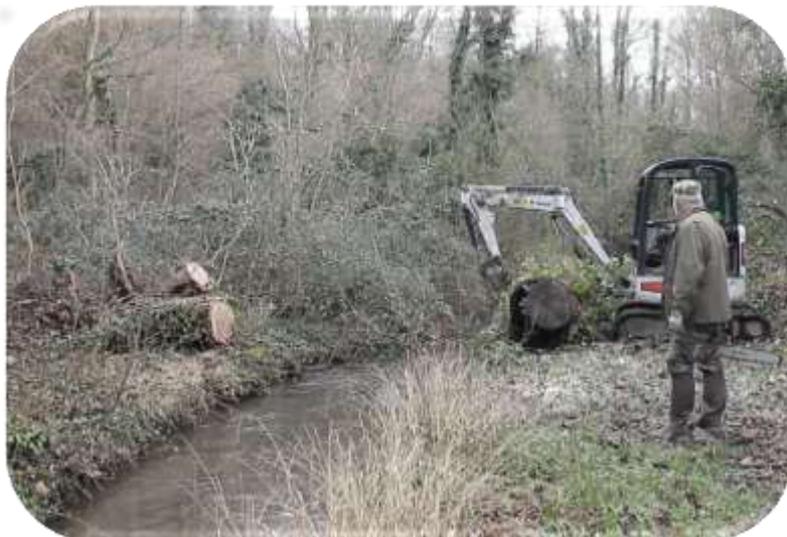
Retrait embâcle du ru du panama à Osny
