Rapport d'activité 2013-2018 de la cellule technique du Syndicat Intercommunal pour l'Aménagement de la Vallée de la Viosne.

2013-2018

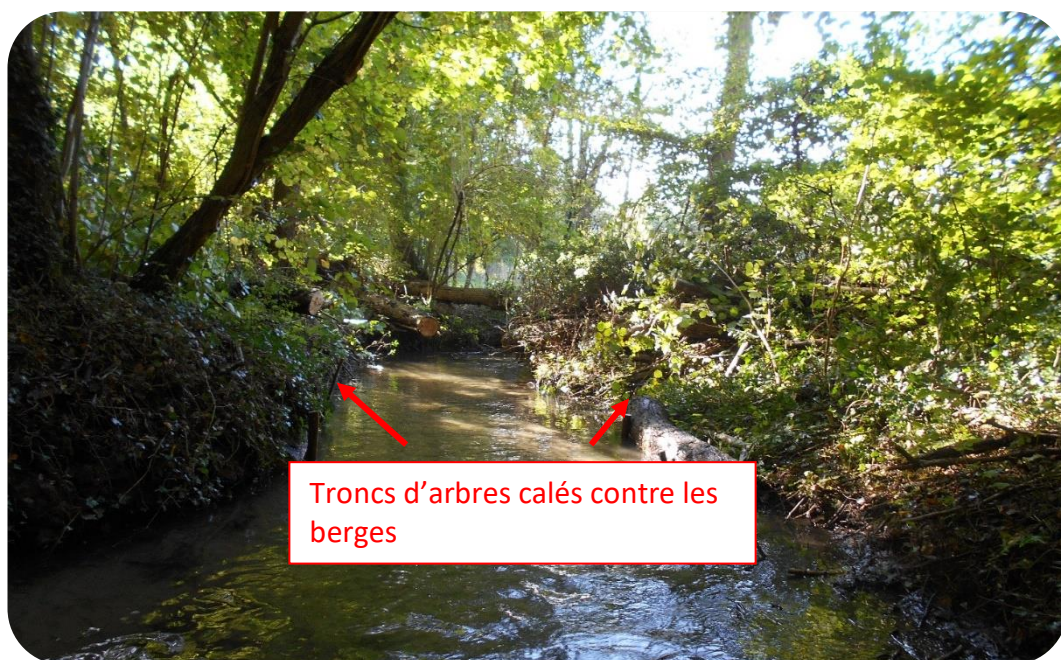
Cependant, lors d'interventions de retrait d'embâcles ou d'abattage préventifs, des actions simples ont permis de diversifier ponctuellement les faciès d'écoulement en resserrant le lit mineur du cours d'eau traité. Par exemple, certains embâcles, plutôt qu'être extraits hors du lit du cours d'eau, ont été calés contre la berge à l'aide de piquets improvisés sur place.

Exemple d'aménagements réalisés lors de travaux d'entretien de la Couleuvre

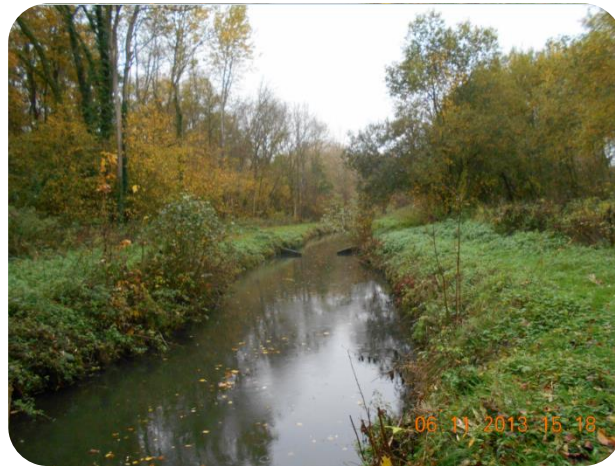
Le tronçon en question, bien que positionné globalement en fond de vallée, a subi de nombreux recalibrages depuis le XVIIIème siècle. En effet, l'implantation de la voie ferrée en fond de vallée a conduit à surcalibrer la Viosne de manière rectiligne. En outre, les campagnes de curages réalisées durant ces dernières décennies ont dégradé davantage cette section : le lit mineur a été approfondi, élargi et endigué. Il en résulte un tronçon de rivière au faciès lenthique où l'envasement est excessif.

Tronçon avant travaux

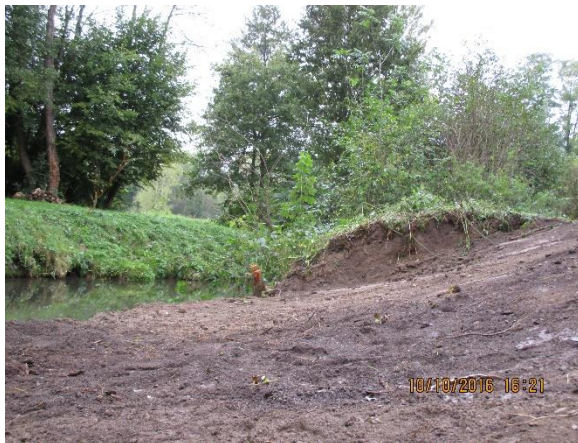
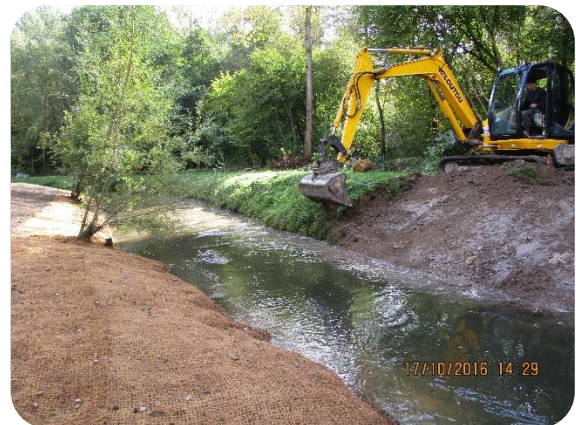
Talutage des berges et création de banquettes

Les berges, hautes et abruptes, ont été déblayées puis remblayées dans le lit mineur afin de créer des banquettes et de les taluter en pente douce. Cette réduction de la largeur du cours d'eau permet logiquement de dynamiser l'écoulement et de recréer des sinuosités.

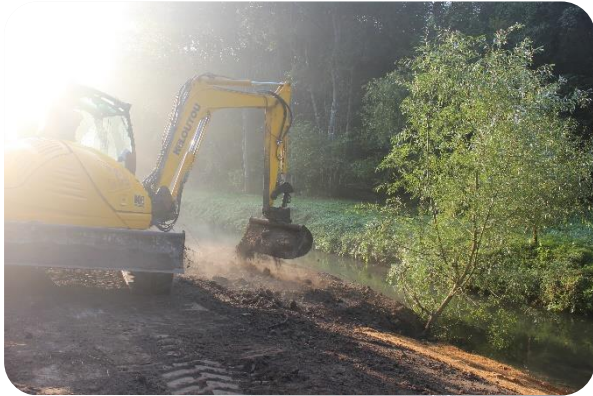
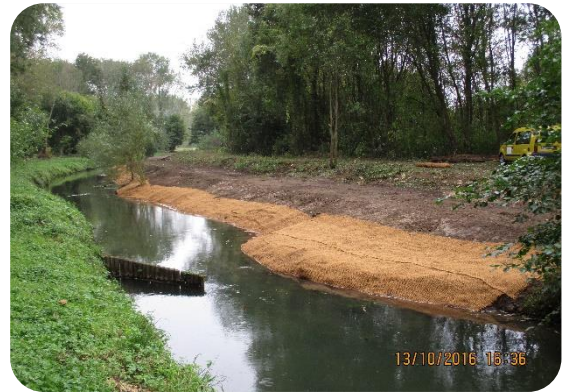
Création de banquettes et pose de géotextile

Le géotextile coco sert à stabiliser les nouvelles berges en attendant la reprise de la végétation. Les sujets arborescents remarquables ont été conservés dans la mesure du possible. Cette opération a également été l'occasion de remettre à ciel ouvert la confluence du ru Goblet d'argent avec la Viosne, qui se faisait anciennement par une buse de 5m de long.

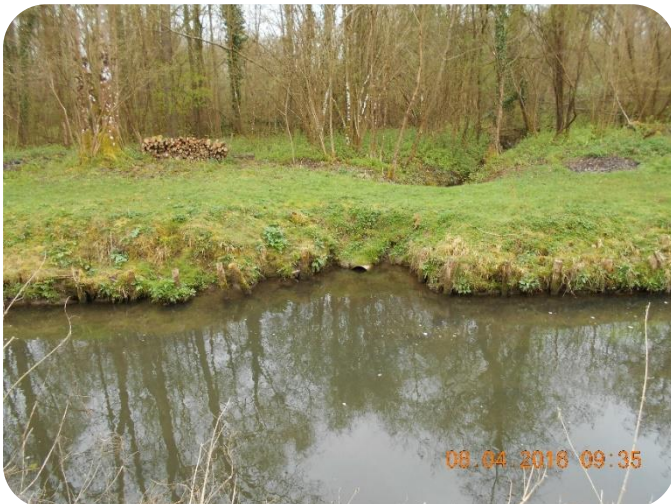
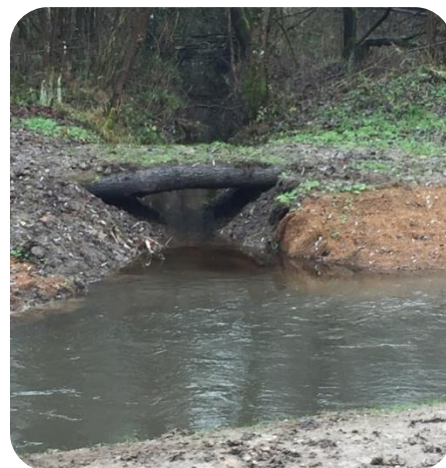
Remise à ciel ouvert de la confluence du Goblet d'argent avec la Viosne

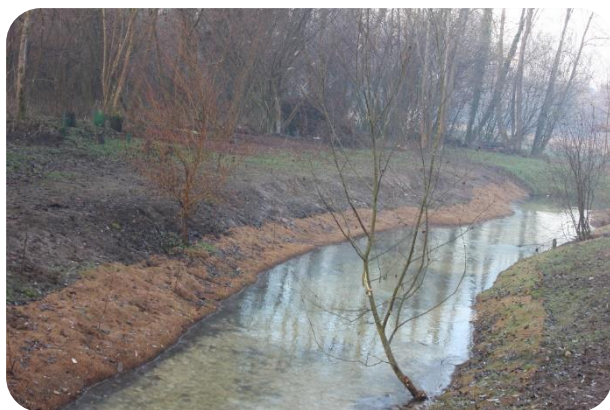
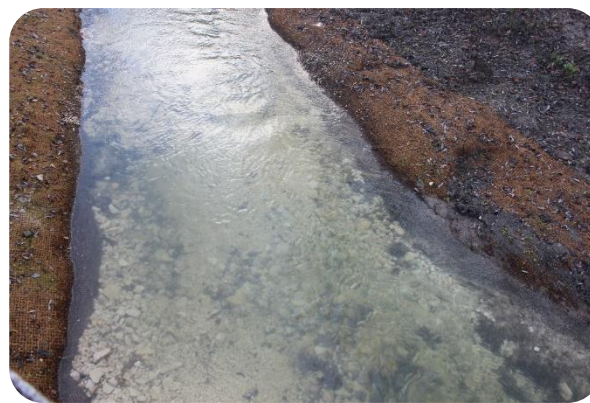
L'apport de granulats a pour but de reconstituer le matelas alluvial de la section et de limiter le phénomène d'incision du lit. En effet, la réduction de la largeur du lit induit l'augmentation de la puissance du cours d'eau, et donc le risque d'érosion du fond du lit. La recharge granulométrique a été mise en place 5 semaines après les talutages. Ce délai a permis au cours d'eau de tracer son chenal d'écoulement, tout en chassant la vase accumulée au fond du lit, avant la dépose des granulats.

Plusieurs gammes de granulats ont été sélectionnées pour reconstituer une armure du fond de lit redonnant les fonctionnalités et l'aspect d'un cours d'eau naturels.

Grâce au partenariat avec un agriculteur local, le SIAVV a pu récupérer 15 tonnes de cailloux des champs (100mm-5000mm). Pour compléter et diversifier la recharge, 60 tonnes de granulats de gammes différentes (6-20mm, 40-80mm et 80-150mm) ont été commandés auprès d'une carrière.

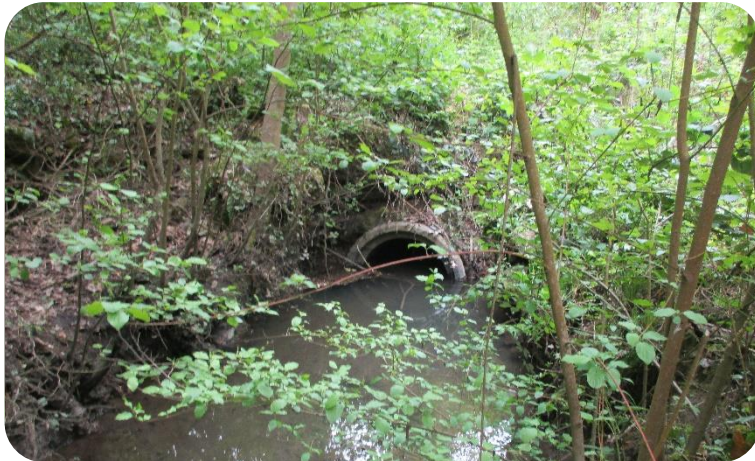
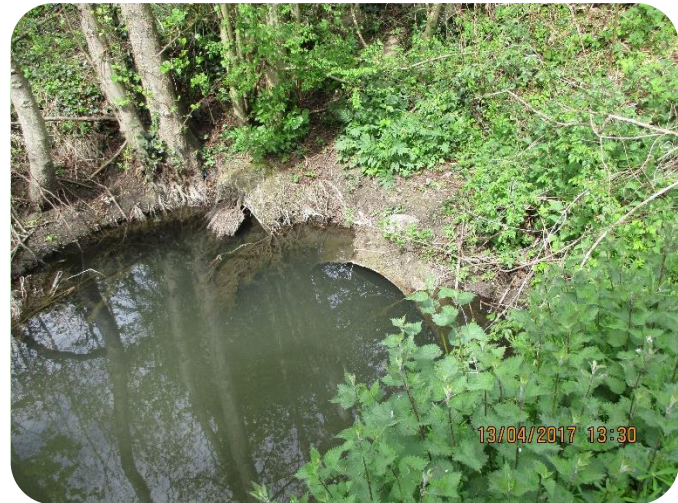
Avant travaux : 2 séries de busages mal calibré faisant obstacle à la continuité

La 1^{ère} étape des travaux a consisté à décaisser le remblai afin d'accéder aux buses enfouies dans le lit du cours d'eau. Ces 76m³ de gravats principalement composés de tuiles, tôles, et d'enrobés de route ont été évacués en déchetterie. Les buses ont ensuite été extraites. Il s'agissait de buses en fer entourées d'une gaine de béton pesant 5000 kg chacune.

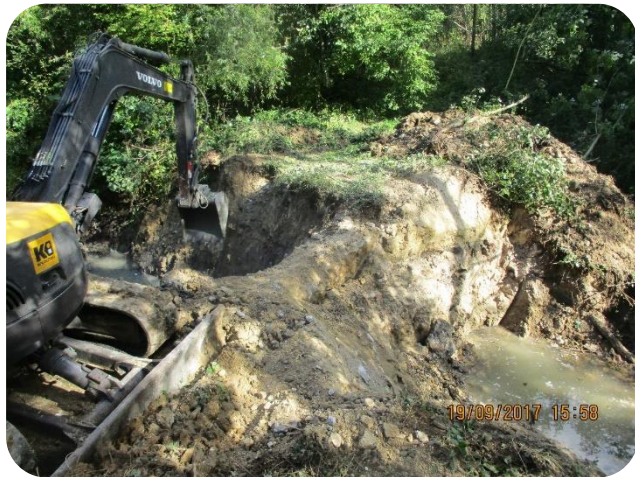
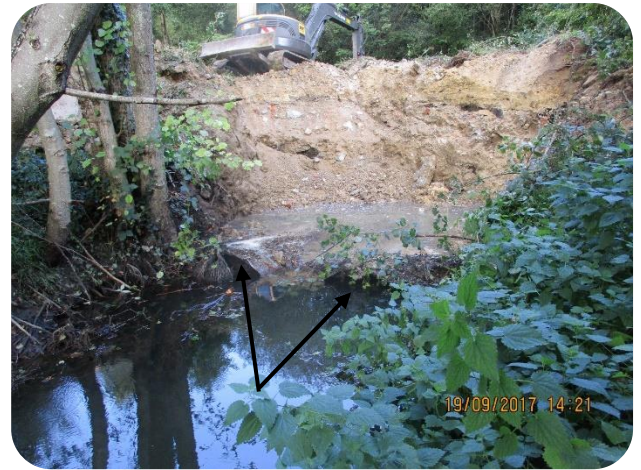
Décaissement du remblai

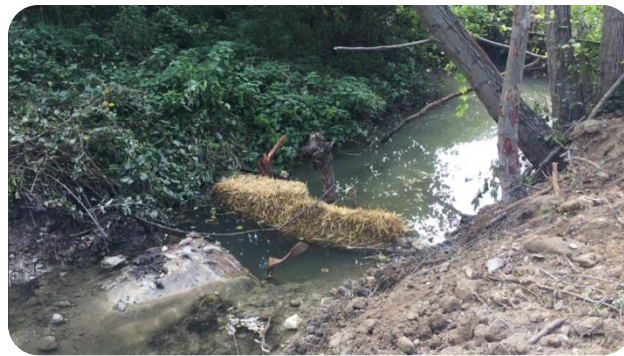
Mise en place d'un barrage filtrant pour limiter le départ de fines

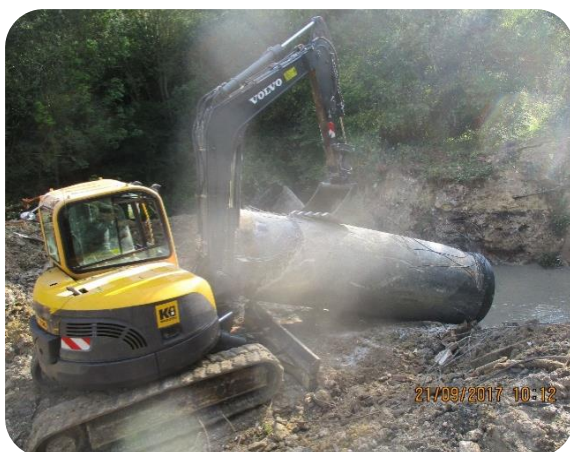
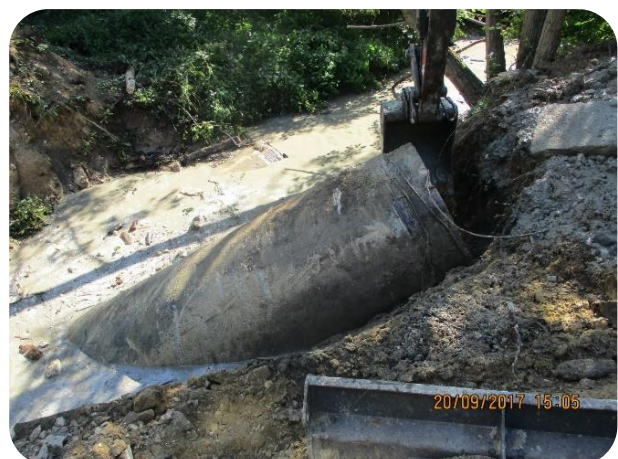
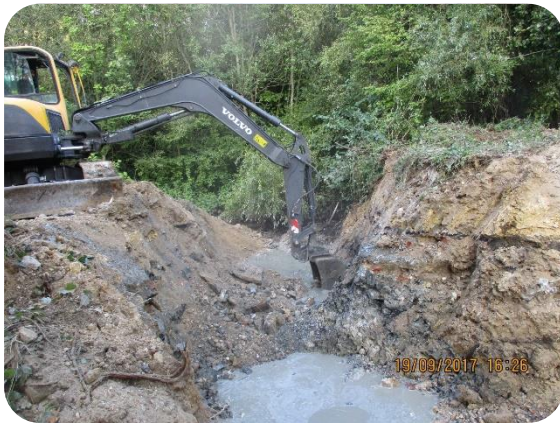
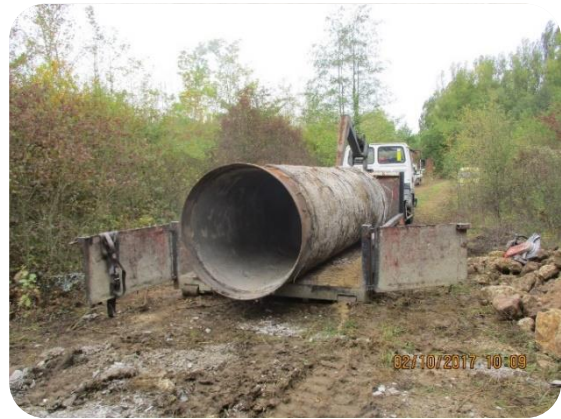
Retrait buses et évacuation de 100m³ de gravats et des 4 buses (140 cm et 5000 kg)

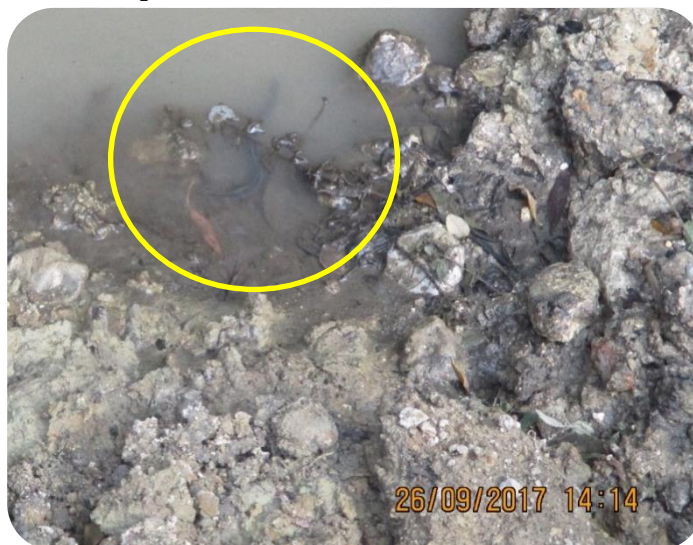
Remontée d'une anguille juvénile suite au décloisonnement du tronçon.

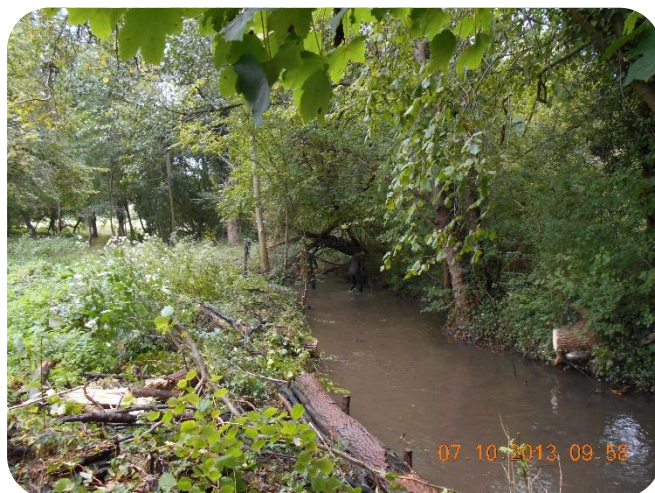
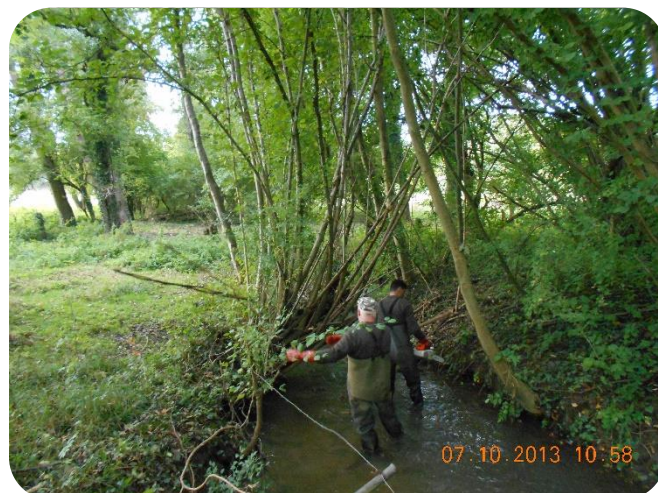
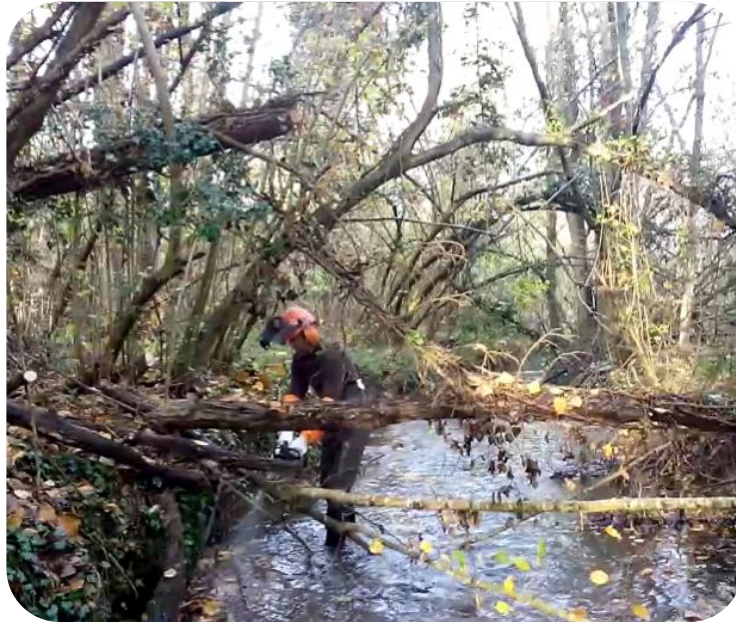
A la fin de **l'été 2015**, un programme pluri annuel des travaux d'entretien a été proposé par le technicien, dans le cadre de l'élaboration du dossier de demande de DIG, et a été validé par le conseil syndical du SIAVV. Les travaux d'entretien ont pu débuter en octobre fidèlement au programme. C'est la Couleuvre qui a fait l'objet des premières interventions d'entretien de l'automne 2015. Il s'agit d'un affluent de rive droite de la Viosne située à Santeuil. Les 1500 mètres linéaires entre l'étang de Vallière et la confluence avec la Viosne ont été traités sur une période de 3 semaines manuellement. En effet, aucun engin mécanique n'a été utilisé. L'objectif de ce chantier était de préserver l'aspect sauvage et forestier du cours d'eau, tout en favorisant son écoulement. Des embâcles ont donc été retirés, et des abattages ont permis de prévenir la chute d'arbres dans le cours d'eau.

Travaux d'entretien de la Coulevre à Santeuil

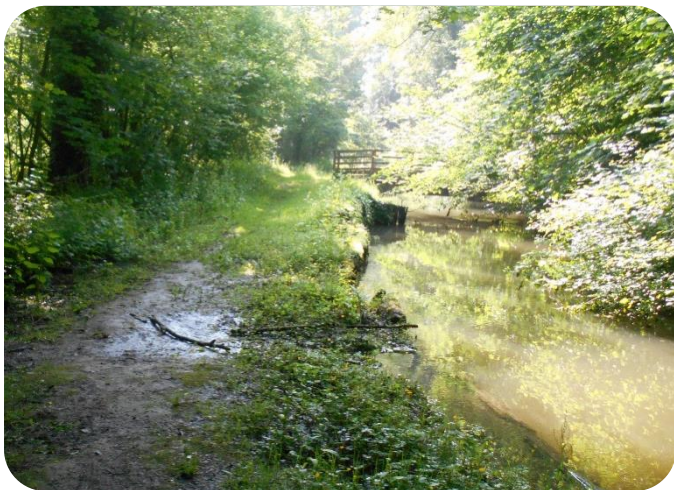
Berges effondrées

L'épisode exceptionnel de précipitations du 31 mai 2016 a fait sortir la Viosne de son lit sur beaucoup de secteurs de la vallée. Ces débordements ont engendré des inondations sur les secteurs perchés dans quelques habitations à Boissy l'Aillier (rue Victor Hugo), et ont affaibli les berges. En conséquence, les habitations sont encore plus exposées aux inondations. Il a donc été décidé de restaurer un cordon de substrat sur les zones les plus critiques afin de limiter les risques de surverses dans la zone d'habitation. Ce genre d'opération incombe en théorie au propriétaire du droit d'eau (moulin de Boissy) d'entretenir son bief perché (colmatage) dans le cadre de l'entretien des ouvrages liés au moulin.

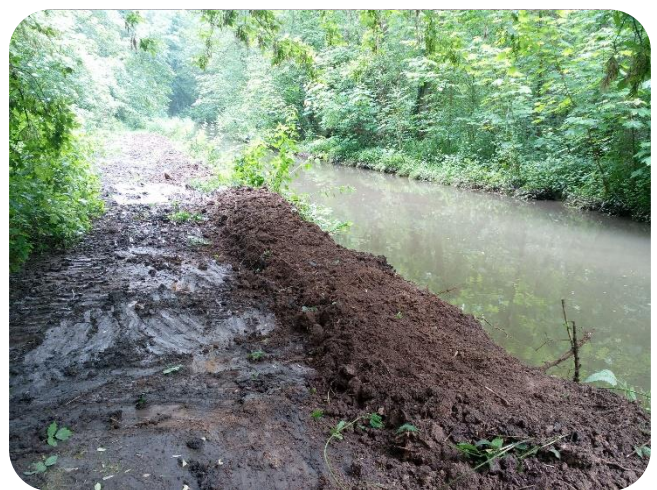
Berges colmatées

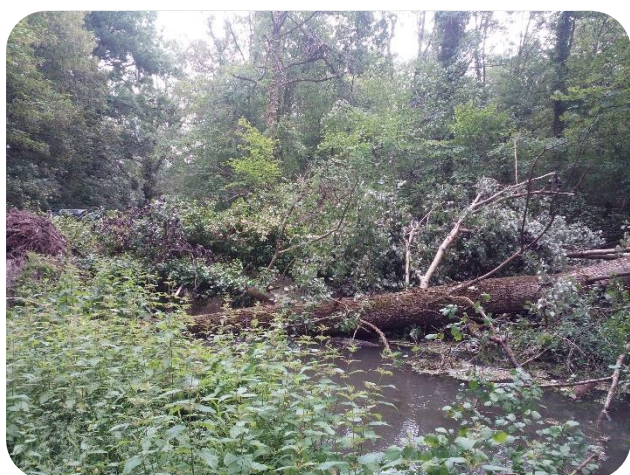
- 4 peupliers se sont dessouchés en l'espace de quelques jours sur le même secteur, entre Courcelles sur Viosne et Boissy l'Aillerie. Il a fallu 2 jours de travail et la location d'une mini pelle (3.5T) pour le retrait de ces embâcles

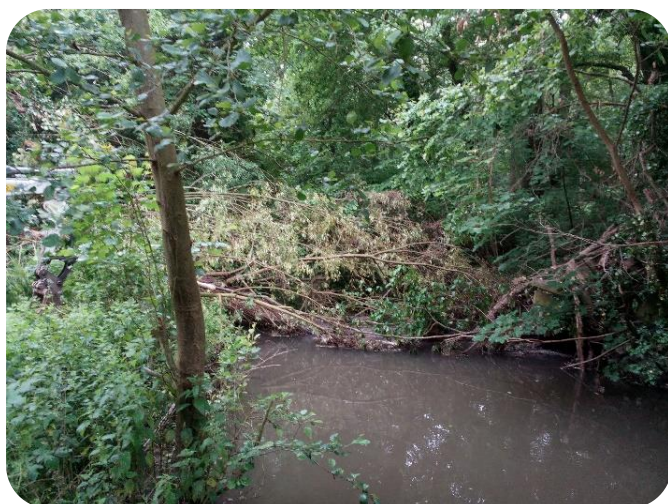
- Embâcles à Courcelles / Montgeroult en amont de l'étang des Aunes (1/2 journée de mini pelle).

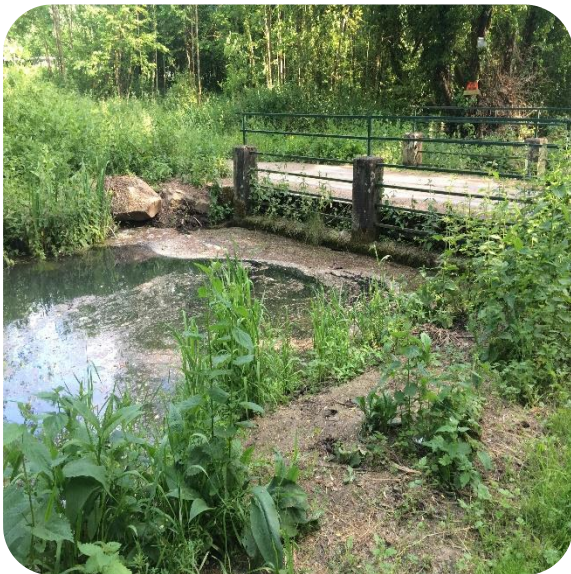
Pont du Clochard

Le lit mineur de la Viosne est majoritairement rectiligne et uniforme dans sa traversée de la commune de Chars. On retrouve sur cette section différents types de protections de berges : planches en bois et maçonnerie. Le pont du Clochard demeure problématique pour l'écoulement de la Viosne. La section en aval souffre d'une surlargeur et d'un fort envasement dus aux curages répétés sur cette zone. Ces dysfonctionnements sont amplifiés par le frein d'écoulement causé par l'affaissement progressif du pont. Une réunion sur place avec la mairie de Chars et les services de l'état a permis d'initier un projet de remplacement de l'ouvrage. Cette opération doit faire l'objet d'un marché public **fin 2018**

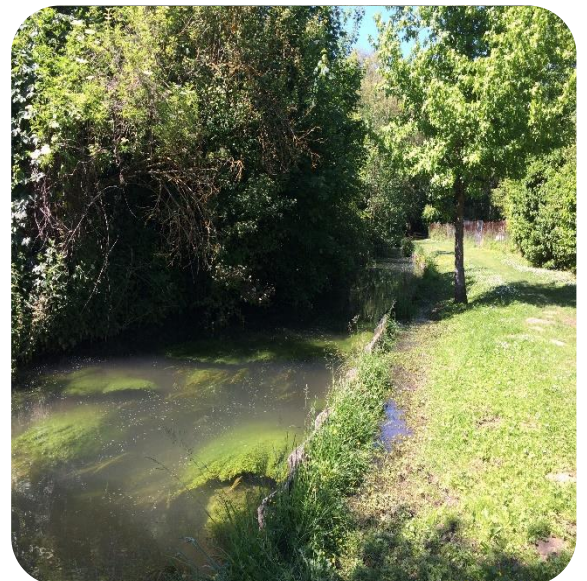
La Viosne suit son cours en longeant la voie ferrée derrière l'ancienne gare de marchandises. Sur ce tronçon, les berges en rive gauche souffrent d'un déficit de végétation causant les affaissements de berges observés.

En effet, l'entretien drastique des berges (tontes jusque la lame d'eau) fragilise la stabilité des berges en les exposant davantage à l'érosion mécanique de l'écoulement de la rivière. En effet, une des fonctions de la ripisylve est de limiter cette érosion grâce aux systèmes racinaires maintenant le substrat. Il en découle alors des affouillements de berges qui, progressivement, élargissent le lit du cours d'eau.

Berges affaissées

La restauration de l'hydromorphologie de la Viosne sur ce tronçon a été incluse dans un projet global de restauration de l'hydromorphologie et doit faire l'objet d'un marché public **courant 2019**.

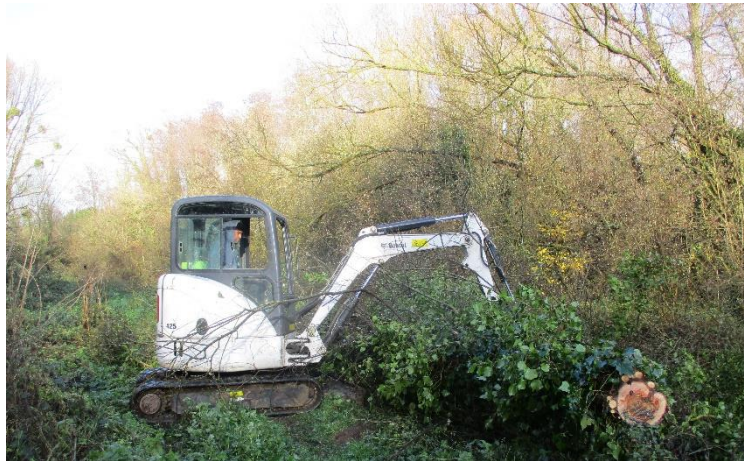
Peuplier couché dans le lit de la Viosne

Un peuplier couché dans le lit de la Viosne a fait l'objet d'une intervention sur la Viosne en aval du pont du clos de Chars.

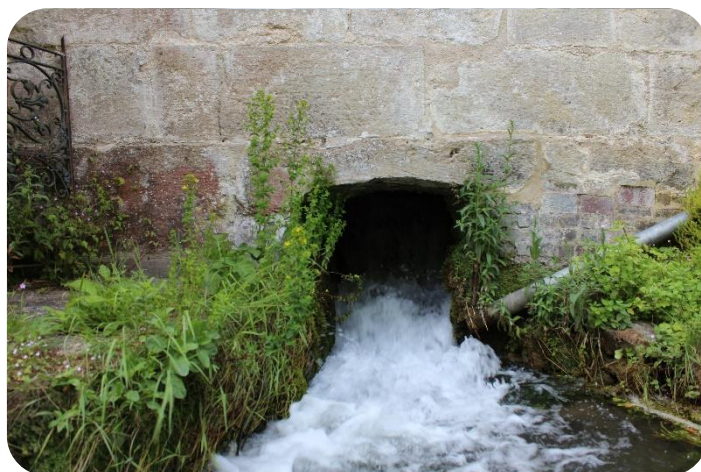
Le tronçon de la Viosne à Brignancourt débute avec le moulin de Noisement, réel obstacle à la continuité écologique. Ce site fait d'ailleurs partis des projets concernés par l'étude de maitrise d'œuvre qui doit être lancé durant l'année 2016.

Chute du moulin de Noisement

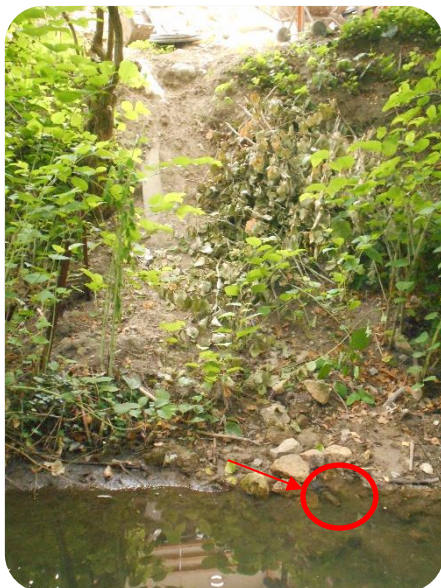
Des embâcles ont été extraits sur le tronçon en aval du pont de la D51, entre Santeuil et Dampont. Par ailleurs, des rejets suspects ont été constatés en amont de l'ancien moulin de Santeuil. Les services de police de l'eau ont été contactés à ce sujet.

Rejet louche d'une habitation

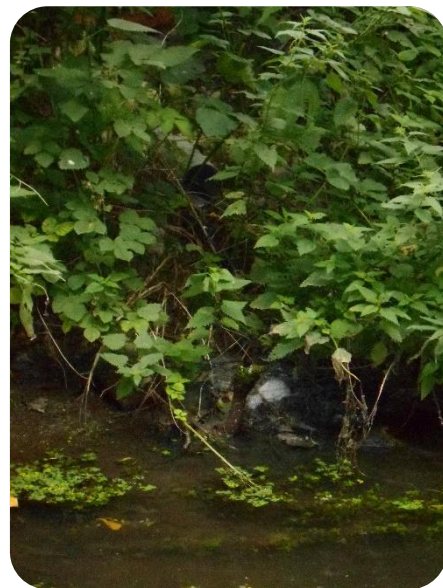
Mousse issue du rejet

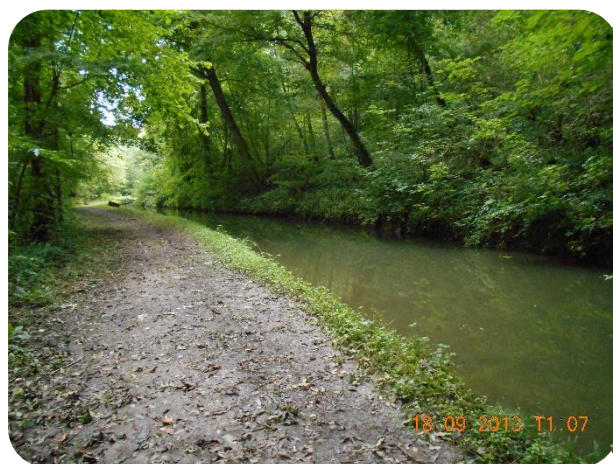
En aval du moulin de Courcelles, la Viosne toujours perchée et surlarge, présente d'autres ouvrages de surverse liés cette fois-ci au moulin de Boissy l'Aillerie. La première vanne donne naissance à un bras secondaire qui va confluer avec le ru de Montgeroult puis alimenter le marais de Boissy, classé en Espaces naturels sensibles.

Section entre le moulin de Courcelles et le moulin de Boissy

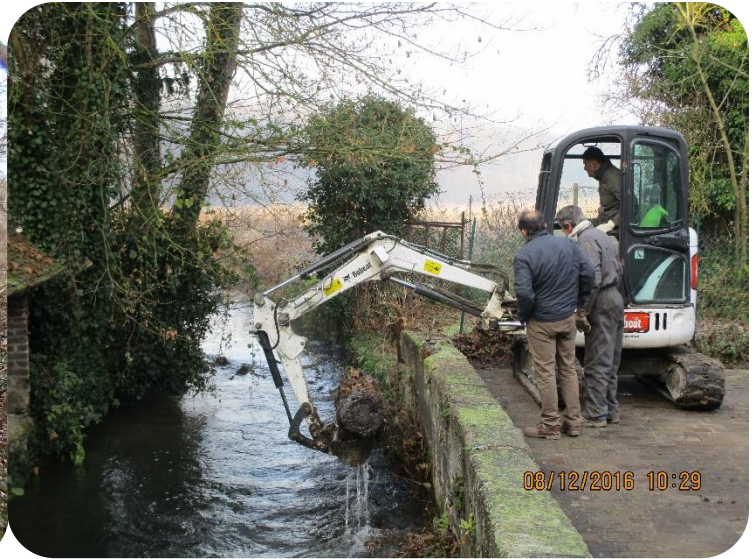
Retrait d'embâcles au moulin de

De nombreux retraits d'embâcles ont été réalisés sur ces deux communes en 2018. Le bief du moulin de Montgeroult charrie de nombreux embâcles qu'il faut régulièrement enlever au niveau des ouvrages du moulin.

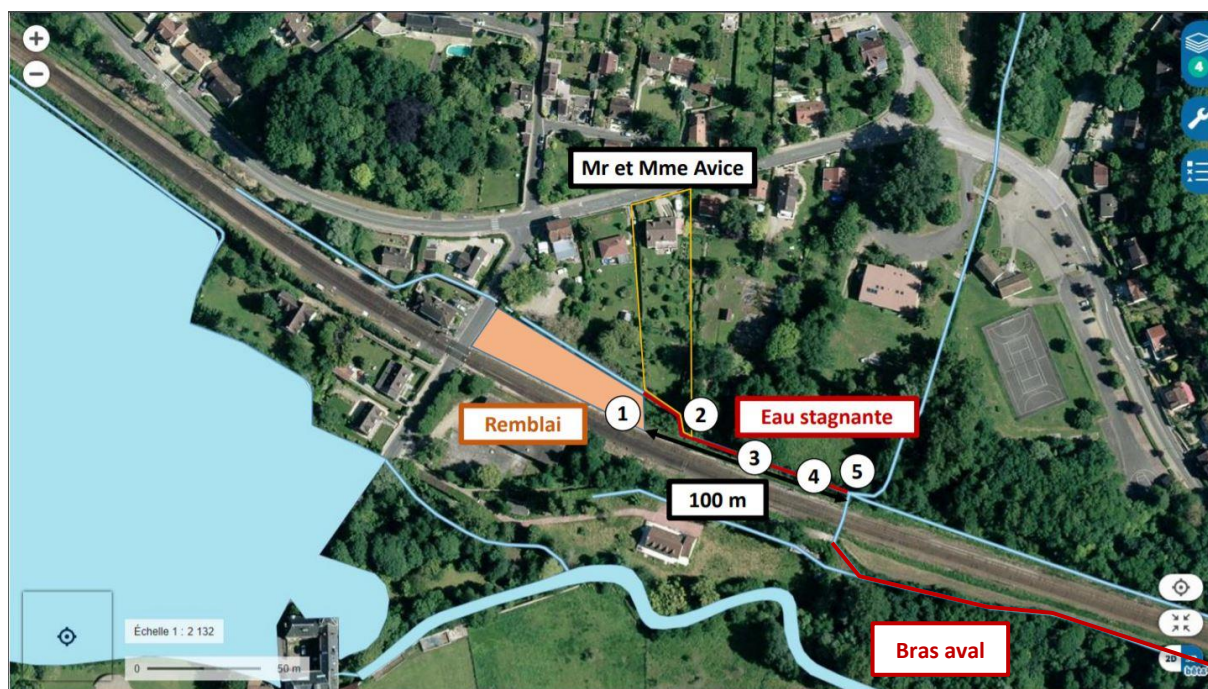
Plan de la zone

Une intervention du Syndicat a eu lieu sur la commune de Montgeroult, sur le ru de Montgeroult (drain SNCF). Des riverains ont constatés une montée anormale du niveau d'eau dans le bras en période sèche. Ce phénomène était en partie dû à une accumulation de flottant au niveau du pont sncf qui retient les embâcles. La seconde raison réside dans la morphologie du cours d'eau. Ce tronçon fortement artificialisé et recalibré présente une pente très faible. Bloqué entre la ligne SNCF et les habitations ce cour d'eau ne peut naturellement pas reméandrer et trouver son équilibre. L'eau y stagne de façon permanente et des dépôts importants de sédiments empêchent le développement d'une vie inféodé à ce type de milieu. L'élévation de la ligne d'eau peut être une conséquence du remblai non autorisé réalisé sur sa partie amont (cf plan).

Pour inscrire cette opération de façon plus durable dans le temps, le syndicat souhaitait y réaliser des aménagements supplémentaires tel que le resserrement du lit via la création de banquettes végétalisées et une recharge granulométrique mais la configuration (cf plan) du cours d'eau ne garantit pas le succès de ces opérations. En effet la partie aval d'un cours d'eau (après ouvrage sncf) présente la même morphologie que l'amont sur quasiment 1km. Favoriser l'autocurage de la partie aval sur 100m ne ferait que déplacer voir accentuer problème sur l'aval puisque le tronçon n'est pas en mesure de recevoir plus de sédiments.

Pour remédier de façon temporaire au problème, le SIAVV est intervenue sur les embâcles directement et sur le peuplement d'aulnes et de saules présents en rive droite. Un élagage en têtard a été réalisé en sélectionnant soigneusement les espèces afin de favoriser le développement racinaire des individus ayant pour but de renforcer et stabiliser les berges. Si le système racinaire des individus répond correctement, nous sommes en mesure de penser que l'affleurement des racines dans le chenal du cours d'eau pourrait agir comme des déflecteurs naturels et redonner un peu de dynamisme au courant afin de favoriser l'autocurage du cours d'eau.

Le SIAVV cherche donc aujourd'hui une autre alternative pour régler le problème de façon plus durable.

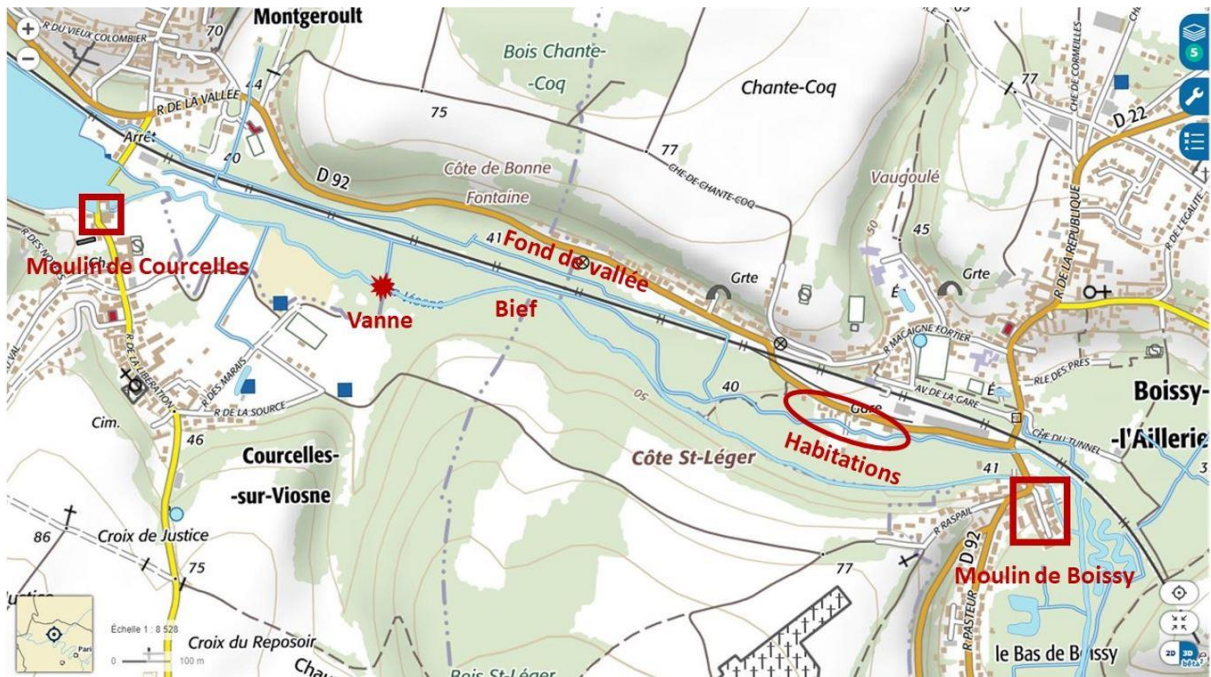
Plan de la zone

Durant l'été, le syndicat a remarqué qu'une vanne de régulation aval du moulin présentait des signes de faiblesse. Le bras de décharge rejoint le fond de vallée qui traverse le marais et les terrains des riverains de Boissy. Il est important de contrôler le niveau d'eau dans le bras en fond de vallée car les riverains du bras concerné sont sujets à des inondations fréquentes

(penchement des habitations en direction du marais). Si la vanne et la berge venaient à céder, les conséquences seraient désastreuses pour ces riverains.

Le syndicat a donc réalisé des recherches de droits d'eau afin de cadrer règlementairement l'action. Ni les propriétaires ni la mairie ni les archives départementales n'ont connaissance ou sont en possession du droit d'eau. Le syndicat prévoit donc de réaliser un dossier de DLE afin de supprimer la vanne et réaménager la zone pour la sécuriser.

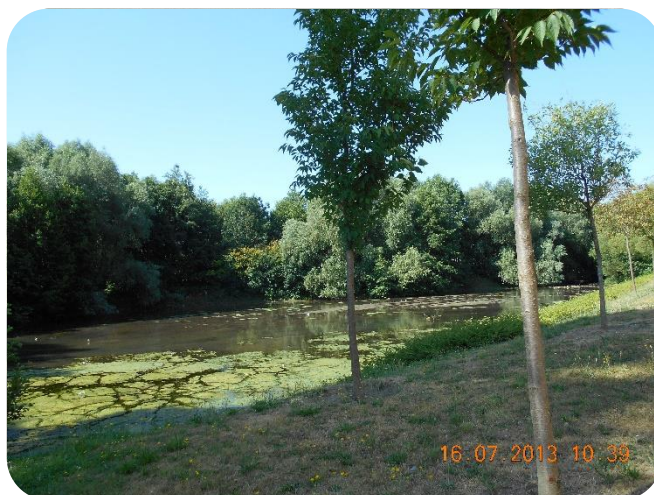
Le bassin du square des artistes a fait l'objet d'un élagage de la végétation sur sa rive droite. L'opération s'est étalée sur 3 semaines.

Bassin du square des artistes

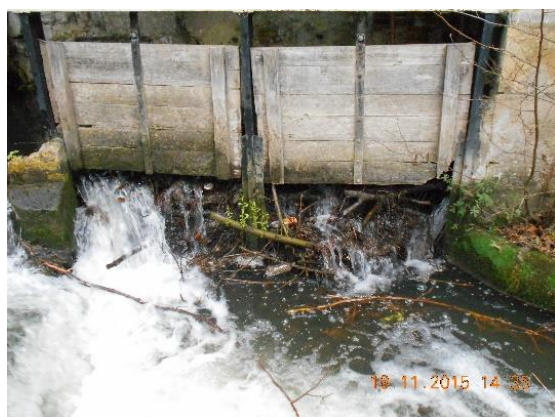
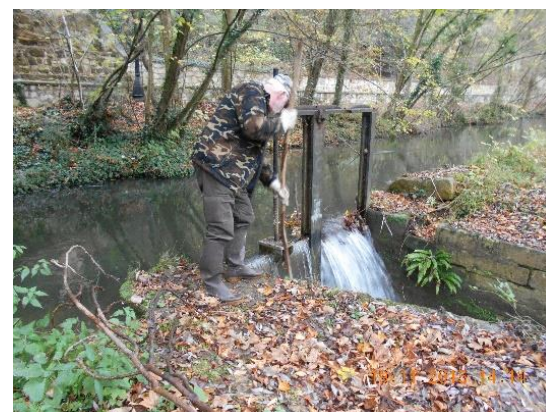
En effet, un pont ne laissant qu'un faible tirant d'air fait régulièrement l'objet de formations de bouchons en cas de forte pluie. Ce phénomène est amplifié lorsque la vanne de décharge (difffluence bras secondaire couleuvre) est encombrée et lorsque des bouchons sont présents au moulin de Busagny.

*Moulin de Busagny obstrué
encombrée*

Vanne de décharge

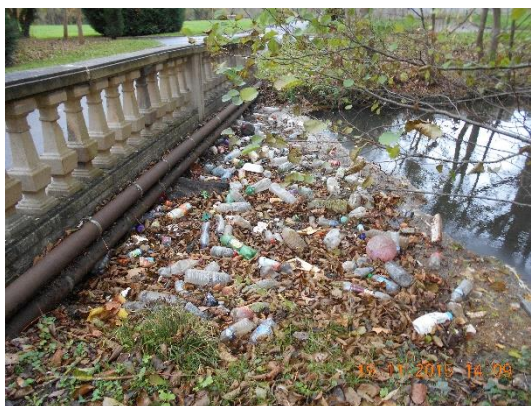
Tirant d'air nul / Formations de bouchons et retenue de déchets

Les déchets sont donc retirés du lit de la Viosne et déposés sur les berges. Les services techniques de l'institut se chargent ensuite de les exporter. Cette opération est réalisée chaque année.

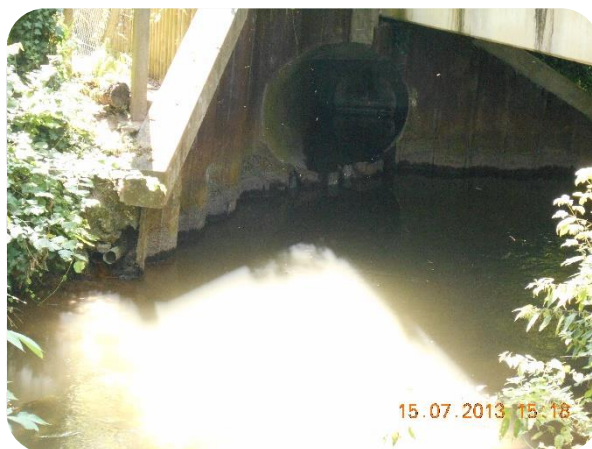
En outre, de nombreux échanges ont été faits avec une riveraine de la rue des Pâtis à Pontoise, dont la propriété est polluée par des rejets d'eaux usées dans la Viosne. Ces rejets proviennent d'inversions de branchements eaux usées / eaux pluviales de la zone des Beaux-Soleils à Osny. Des visites sur sites ont été effectuées et des rapports techniques ont été envoyés aux services de l'état compétents pour appuyer la demande de mise en conformité réclamée par la plaignante.

Rejet de collecteur rue des Pâtis

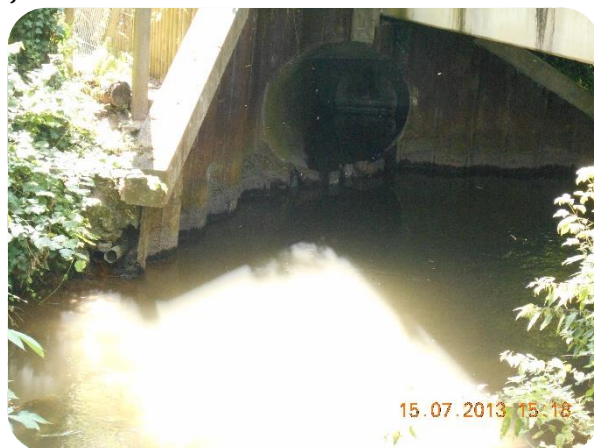
En outre, de nombreux échanges ont été effectués avec une riveraine de la rue des Pâtis à Pontoise, dont la propriété est polluée par des rejets d'eaux usées dans la Viosne. Ces rejets sont proviennent d'inversions de branchements eaux usées / eaux pluviales de la zone des Beaux-Soleils à Osny. Des visites sur sites ont été effectuées et des rapports techniques ont été envoyés aux services de l'état compétents pour appuyer la demande de mise en conformité réclamée par la plaignante.

Rejet de collecteur rue des Pâtis

La Communauté d'agglomération de Cergy-Pontoise, en charge de la gestion des eaux pluviales prévoit de lancer une étude afin d'identifier avec précision les sources du dysfonctionnement de l'ouvrage et de proposer des solutions de mise en conformité.

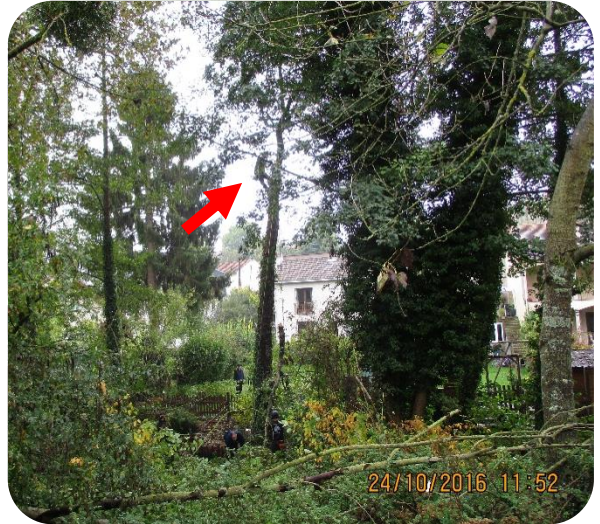
Elagage Pont de Rouen à Pontoise

Les aulnes se développant sur les berges maçonnées en amont du pont de la rue de Rouen à Pontoise, font l'objet d'un élagage régulier (environ tous les 4 ans) afin de maîtriser la pression des arbres sur le mur, et ainsi préserver sa stabilité.

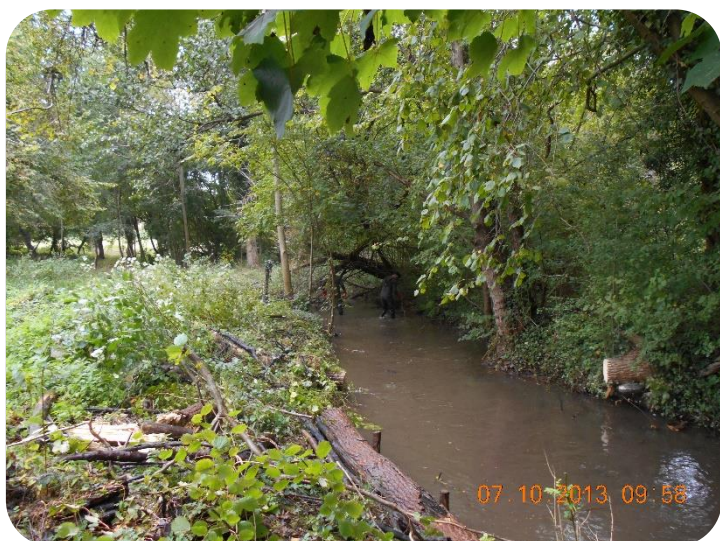
Entretien ru de la Couleuvre

L'entretien de ces cours d'eau a eu lieu durant l'automne 2015. L'objectif de cette opération a été de réaliser un travail affiné permettant de maintenir le cours d'eau, et plus particulièrement la ripisylve, dans un état favorable assurant ses fonctionnalités naturelles. Des moyens légers ont été employés, aucun engin mécanique n'a été utilisé.

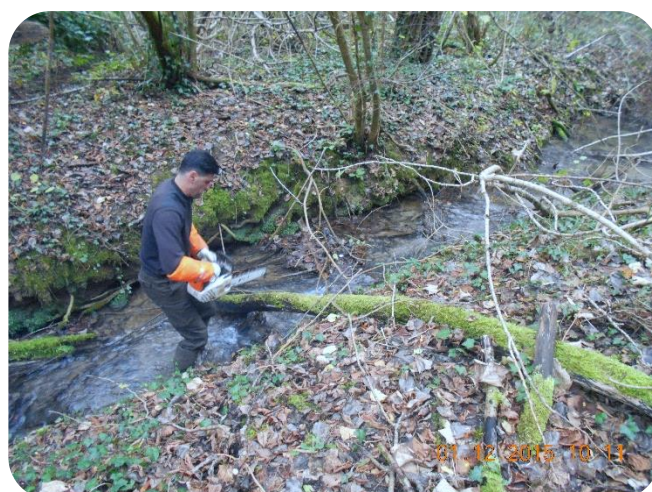
Entretien ru de la Gouline en amont des cressonnières

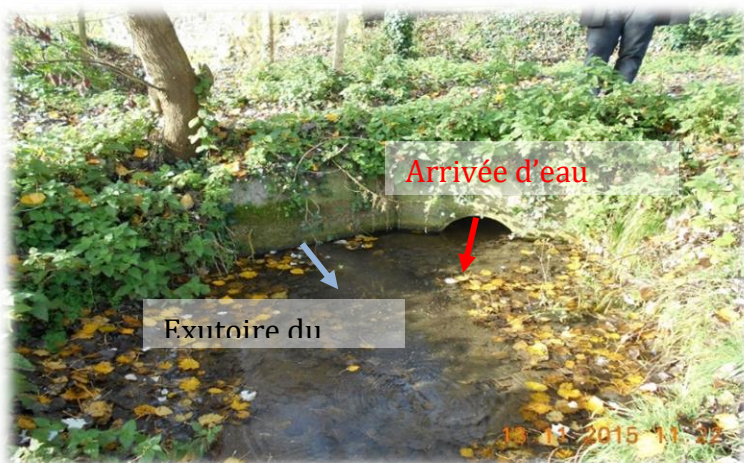
L'exutoire du lavoir semblant en effet bouché, la question de l'écoulement s'est posée. Cependant, l'écoulement de fond qui s'opère est observable au chenal naturel du cours d'eau. De plus, compte tenu du débit très faible de la source et de la présence d'une buse d'eaux pluviales, il a été décidé de ne pas intervenir.

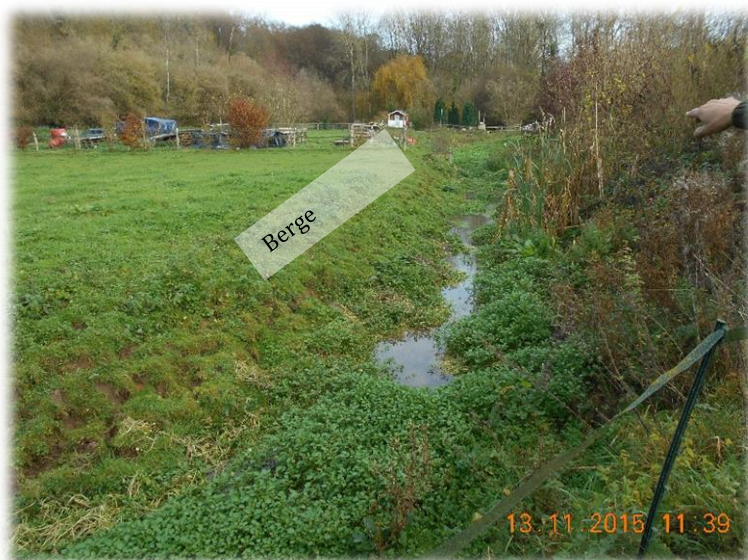
cresson. Ce surdéveloppement est dû à l'absence de ripisylve, censée limiter l'apport de lumière au lit du cours d'eau. En outre, le piétinement des chevaux lorsqu'ils vont s'abreuver amplifie ce

phénomène. En effet, l'élargissement du lit mineur provoqué par le piétinement ralentit l'écoulement et offre ainsi des conditions propices au développement d'herbiers aquatiques. Dans ce contexte, il a été conseillé aux propriétaires de conserver un cordon de végétation en pied de berge pour réduire l'apport de lumière sur le cours d'eau, et de limiter l'accès des animaux au cours d'eau en implantant des abreuvoirs de type descente aménagée accompagnés de clôtures.
